Naturgefahrenkarte Los 4

Revision Gefahrenkarte Rutschung

Gemeinde Rickenbach

Ergänzung zum Technischen Bericht vom September 2011

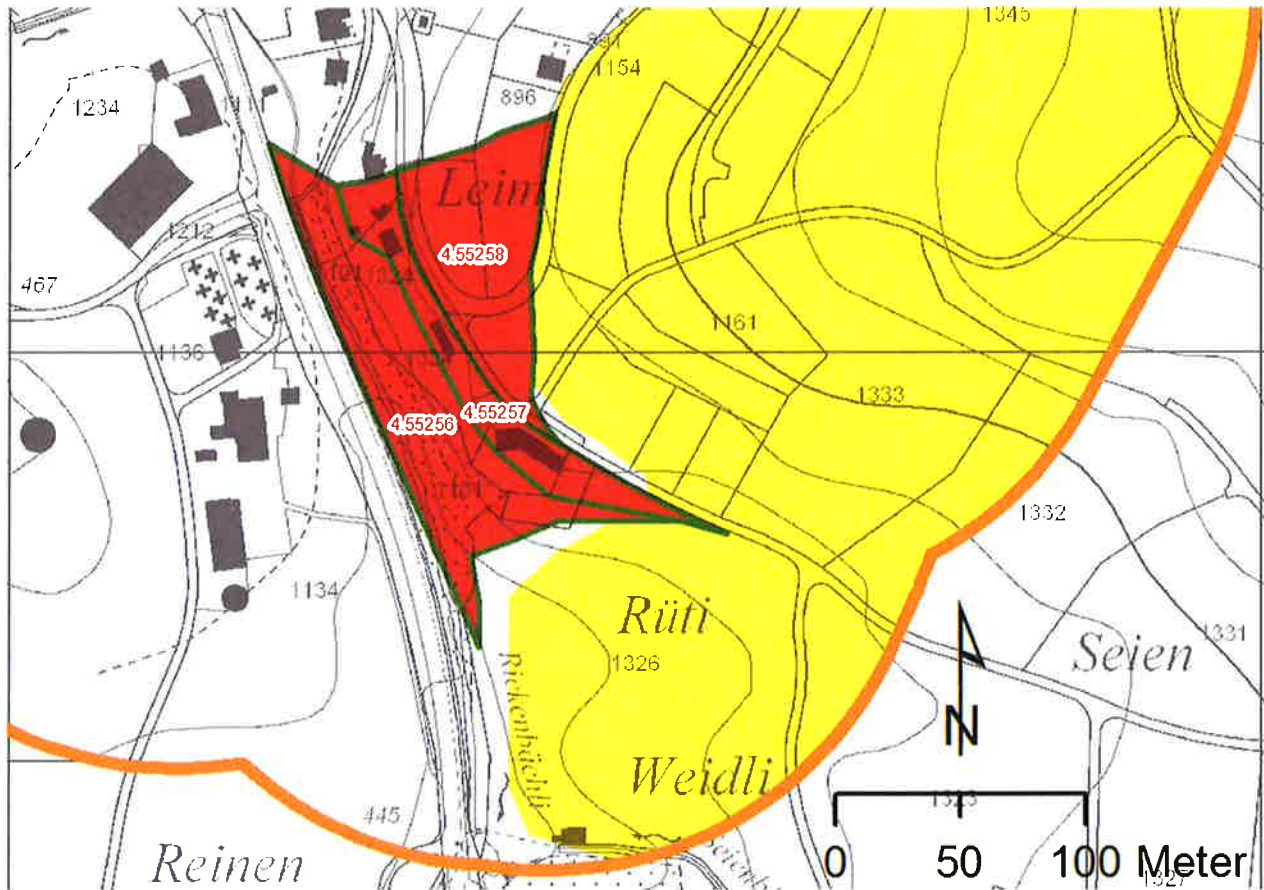
Anhang 1

Gestützt auf die bereits vorhandenen und neu erschlossenen Fakten und Unterlagen sowie auf einen Augenschein vor Ort wurde die ursprüngliche Prozessfläche der Gefahrenzelle 4.55255 zur Neubeurteilung dreigeteilt (Anhang 1):

- ein westlicher Abschnitt reicht vom Rickenbächli bis an die Liegenschaften talseitig des Leimwegs. Es handelt sich ungefähr um die ursprüngliche Prozessfläche, wie sie in der Szenarien-Karte vom 31.07.2009 umrissen wurde. Zur Abgrenzung wurden zur einfacheren Nachvollziehbarkeit neben geologischen Kriterien auch Parzellierung und Bebauung beigezogen. Diese Fläche wird neu der Gefahrenquelle 4.55256 zugeordnet.

- ein zweiter Abschnitt reicht von dieser Fläche bis zum Leimweg und umfasst die bestehenden Liegenschaften. Es handelt sich eventuell um die anlässlich der Sitzung vom 20. August 2009 vom Interpellanten gemeinte Erweiterung "bis und mit Strasse Leim-Rüti". Auf den Einbezug der Strassenparzelle wurde hier allerdings aus geologischen und morphologischen Überlegungen verzichtet. Diese Fläche wird neu der Gefahrenquelle 4.55257 zugeordnet.

- ein dritter Abschnitt umfasst die restliche ursprüngliche Prozessfläche oberhalb, d.h. östlich des Leimwegs bis hin zur Breitenstrasse. Diese Fläche wird neu der Gefahrenquelle 4.55258 zugeordnet.

Ausschnitt aus der bisherigen Prozesskarte Rutschungen (Stand September 2011)

Grün: Unterteilung des Prozessgebietes der bisherigen Gefahrenquelle 4.55255 mit den aktuellen Gefahrenquellen-Nummern.

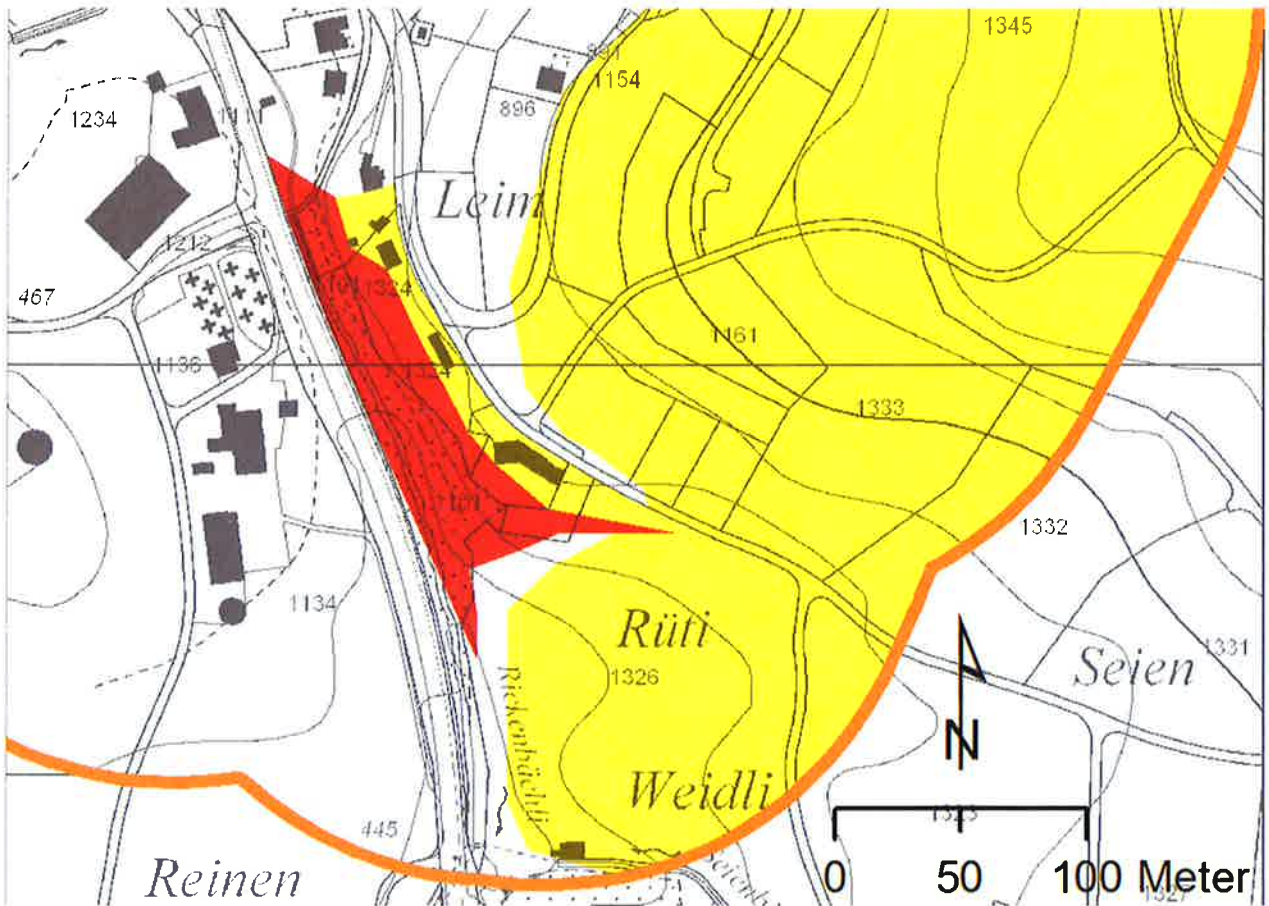
Anhang 5

Das Prozessgebiet wird also der kleinsten Wiederkehrperiode zugeordnet, was einer erheblichen Gefährdung entspricht. Es erscheint in der Prozess- und der synoptischen Gefahrenkarte weiterhin rot (Anhang 5 und 6).

Da eine Restgefährdung durch Spontanrutschungen gemäss Konzept nicht ausgewiesen wird, ist es zweckmässig, die Wahrscheinlichkeit der beschriebenen Ereignisse etwas zu überschätzen, so dass das Gebiet neu in der Prozess- und synoptischen Karte der geringen Gefahrenstufe (gelb) zugeordnet wird (Anhang 5 und 6). So werden Bauherren von einer möglichen Gefahr bei grösseren Eingriffen gewarnt ohne durch weiterreichende Auflagen in ihrem Eigentum eingeschränkt zu werden ("Hinweisgebiet").

Da hier auch keine Gefährdung durch andere im Rahmen der Naturgefahrenkarte Basel-Landschaft abgeklärten Prozesse erkannt wurde, ist dieses Gebiet sowohl in der Prozess- wie in der synoptischen Karte dem im betrachteten Rahmen als ungefährdet eingestuften Bereich (weiss) zuzuordnen (Anhang 5 und 6). Allerdings können, wie auch die Firma Pfirter, Nyfeler & Partner in ihrem Gutachten betont, Komplikationen beim Ausheben von Baugruben und anderen anthropogenen Eingriffen nicht ausgeschlossen werden.

Naturgefahrenkarte Basel-Landschaft
Prozesskarte Rutschungen nach Neubeurteilung

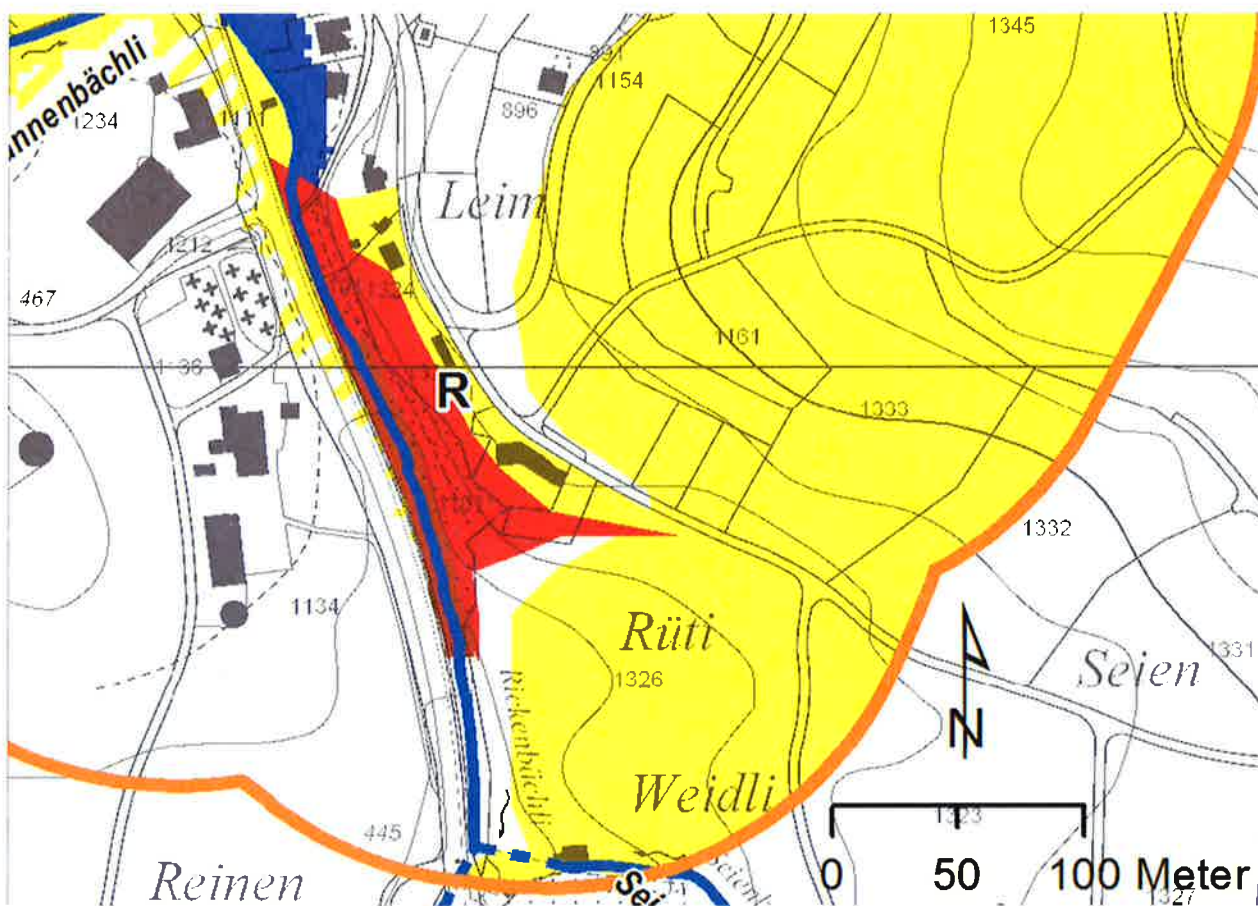
Anhang 6

Naturgefahrenkarte Basel-Landschaft
Synoptische Gefahrenkarte nach Neubeurteilung
