# JAHRESBERICHT 2006

KANTONALE DENKMALPFLEGE UND  
DENKMAL- UND HEIMATSCHUTZKOMMISSION

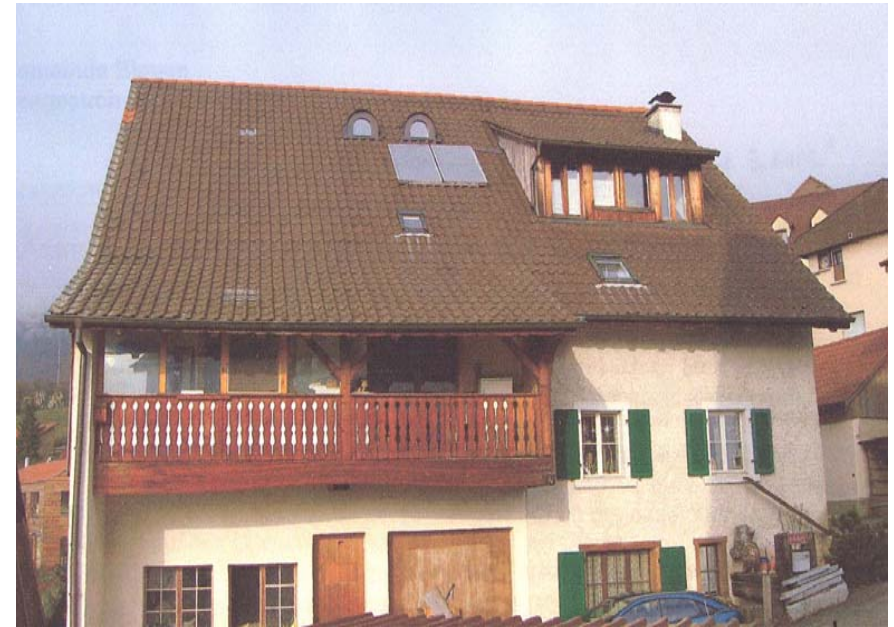
Blauen, Nenzlingerweg 6  
Pfeffingen, Hauptstrasse 34-36

«Warum wird der Wille des Souveräns von der Kantonalen Denkmalpflege mit Füssen getreten? Die eingebaute Anlage ist gut in die Dachfläche integriert! Wenn an dem Haus etwas auffällt, dann sind es die viel grösseren Lukarnen. Wenn diese nicht «störend wirken», ist erst recht nicht einzusehen, warum die gut integrierte Solaranlage abgerissen werden muss. Insofern ist die Argumentation der Kantonalen Denkmalpflege weder konsequent noch verhältnismässig.»<sup>5</sup> (Abb.S.11 oben)

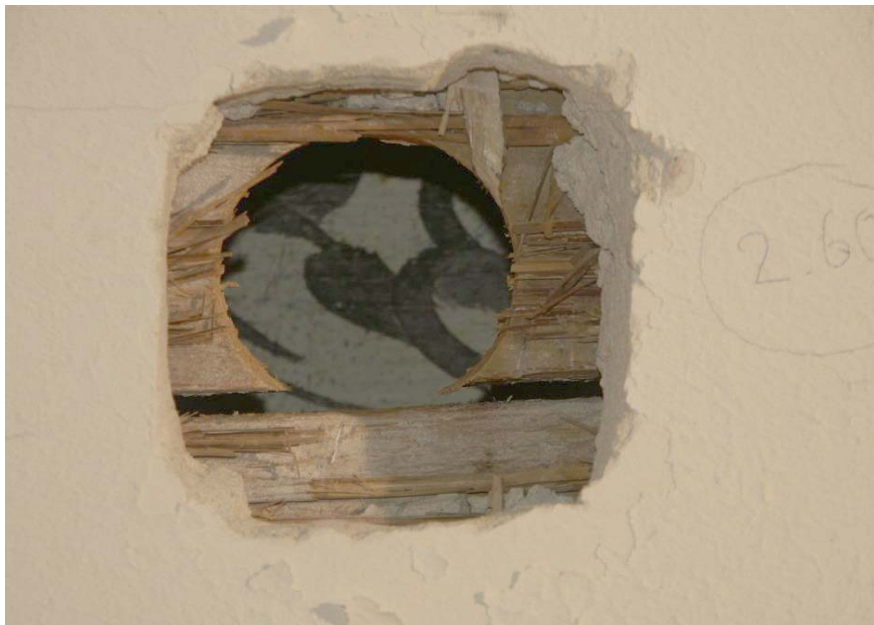
Sondieröffnung mit Blick auf die darunter liegende, bemalte Balkendecke  
Die freigelegte Balkendecke im 1. Obergeschoss. Fotos: Stefan Buess, Gelterkinden

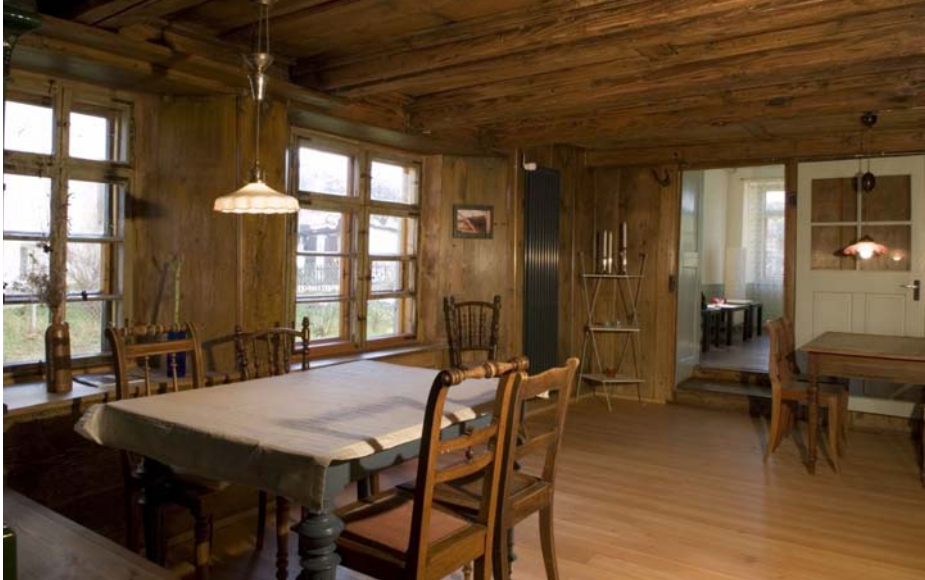
An einen Überzug im Estrich gehängte Balkenlage von 1720 mit Nut für den ehemaligen Mauerbalken

Im Erdgeschoss des Wohnteils befinden sich noch heute Küche und Stube. In der Stube war eine Kammer durch eine Bretterwand abgetrennt, deren Nut im entsprechenden Deckenbalken sichtbar ist. Im Obergeschoss befanden sich eine kleine und eine grosse Kammer. Die Stubenwände waren ursprünglich nicht mit Holz verkleidet, sondern nur verputzt. Die Fensternischen waren nicht bis zum Boden ausgebildet, sondern ein Sims Brett schloss die Nischen ab. Das neben dem Ofen liegende Stubenfenster ist mit seinen steinernen Gewänden, Mauerbalken, Verputz und Sims Brett vollständig in seiner ursprünglichen Art erhalten. In der Wand zum Stall ist eine mit einem Türchen verschliessbare Nische eingelassen, dessen Profilierung und Beschläge auf das frühe 18. Jahrhundert hinweisen. Ebenfalls aus der Erbauungszeit stammen die Grundplatte und die Füsse des Kachelofens. Der Aufbau des Kachelofens stammt dagegen aus dem 20. Jahrhundert. Im Obergeschoss gehört die Ständerwand als Trennung zum Ökonomieteil zur ersten Bauphase. Deren liegende, eingetutete Füllbretter sind durch stehende Bretter verdeckt. Die Ausblattungen in den Pfosten nahmen früher die Unterzüge für den Zwischenboden der Heubühne des anschliessenden Tennens auf, der hier gleich anschloss.

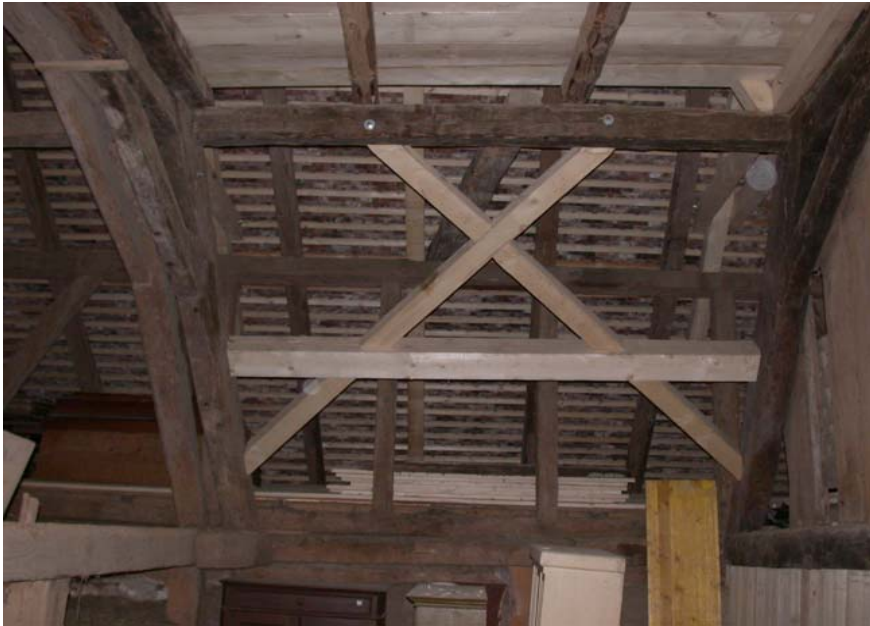
Neue Aussteifung mit Pfettenriegel und Windstreben  
Eingebrochene Balkendecke in der Erweiterung von 1885. Foto: Daniel Scheidegger, Kilchberg

Das Mauerwerk wurde nicht angerührt, der vorhandene sehr heterogene Verputz nur ausgeflickt. Um die instabile Giebelwand zu sichern, wurde über dem Stall eine durchgehende Scheibe aus 27 mm Dreischichtplatten eingezogen und mit den Deckenbalken des Stalls, die dazu auf die Höhe der Deckenbalken des Wohnteils gesetzt wurden, fest verschraubt. In die Oberseite von drei Balken wurden Zugstangen eingelassen, die durch die Giebelwand mit neuen s-förmigen Halteeisen verbunden wurden. Im zweiten Binderfeld wurden zur Aussteifung Pfettenriegel und Kreuze von Windstreben angebracht. (Abb.S.22 oben)
