Erstellt im Auftrag der Kantonalen Denkmalpflege durch Claudio Affolter, Juni 2007

**BIB. Bauinventar BL
Gemeinde Böckten**

kantonal zu schützen

Hauptstrasse 57

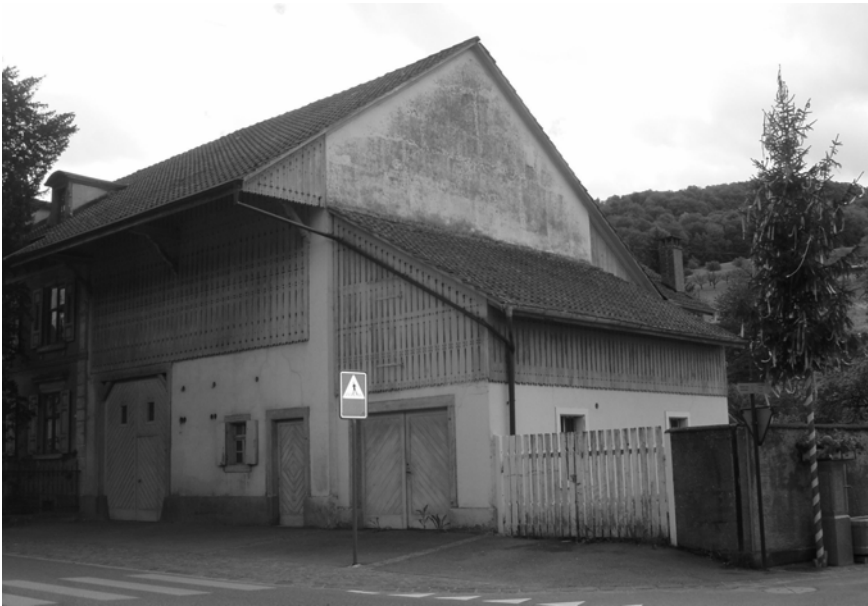
Ansicht Nordwest

Das zweigeschossige Mittertennhaus mit Satteldach und durchlaufendem First steht traufständig an der Hauptstrasse. Das Wohnhaus ist auf der Nordwestseite dreiachsig gegliedert. Die Rechteckfenster im Erdgeschoss werden mit Konsol- und Sturzgesimse ausgezeichnet. Eckquader und Zierbalken schmücken die Hauptfassade. Auf der zweiachsigen Giebelseite Nordost befindet sich ein Vorbau mit reichem Zierwerk (gedrechselte Säulen, Laubsägegiebel) und der Datierung "1898". Die Haustüre ist mit eingeschobenen und überschobenen Füllungen reich gegliedert. Ein wabenartiges Gitter schützt die Glasfüllungen. Türgewände und Klappläden sind getäfert. Das anschliessende zweiteilige Ökonomiegebäude ist mit rechteckigen Tenn- und Stalltoren original erhalten.

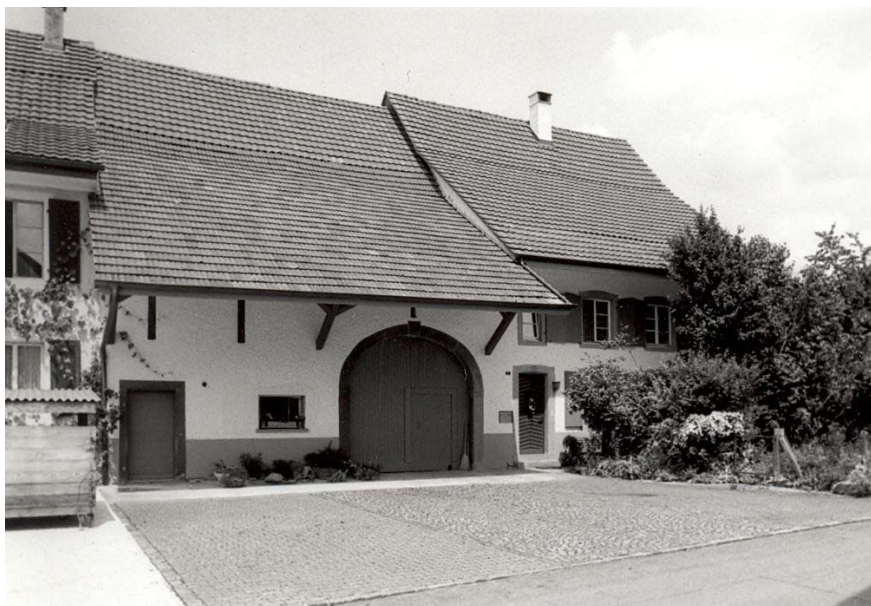
Ansicht Süd

Das Wohnhaus ist auf der Südseite mit stichbogigen Fenstern und Klappläden streng vierachsig gegliedert. Die Holzfenster sind erneuert worden. Die geschlossene Dachfläche ist mit Pfannen- und Doppelfalzziegeln eingedeckt. Die Dachuntersicht des Wohnhauses ist mit einer Hohlkehle verschalt. Das Portalgewände und ein stichbogiger Sturz (mit Scheitelstein und Datierung "1807 JM") rahmen eine schlichte Holztüre mit Glasfüllung aus den 1950er-Jahren. Die Giebelseite Ost wird mit fünf neueren Rechteckfenstern im Obergeschoss und einzelnen Rechteckfenstern in Erd- und Dachgeschoss unregelmässig unterteilt. Auf der Rückseite Nord ist das Dach weit heruntergezogen.

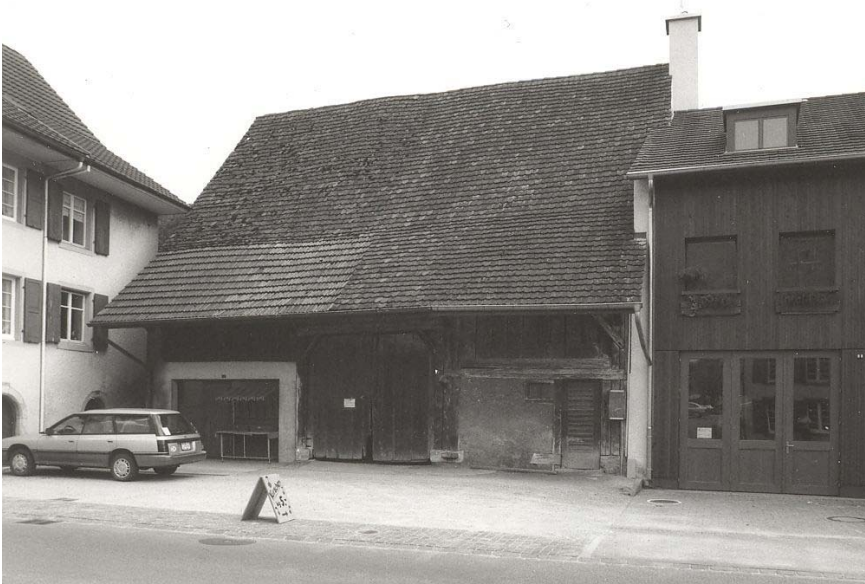
Ansicht Nord

Die Traufseite Nordwest war ursprünglich symmetrisch dreigeteilt. Das zweiteilige Tenntor, das die Mittelachse betont, wird mit einem Holzgerüst gerahmt. Die beiden Torflügel sind mit Brettern vertikal verschalt und gezapft. Seitlich sind die gezapften Schwellen und Ankerbalken erhalten. Rechts davon befindet sich ein gemauerter Stall mit Rechtecktüre und -fenster. Links vom Tenntor wurde anstelle eines Stalls eine Garage (um 1960) eingebaut.

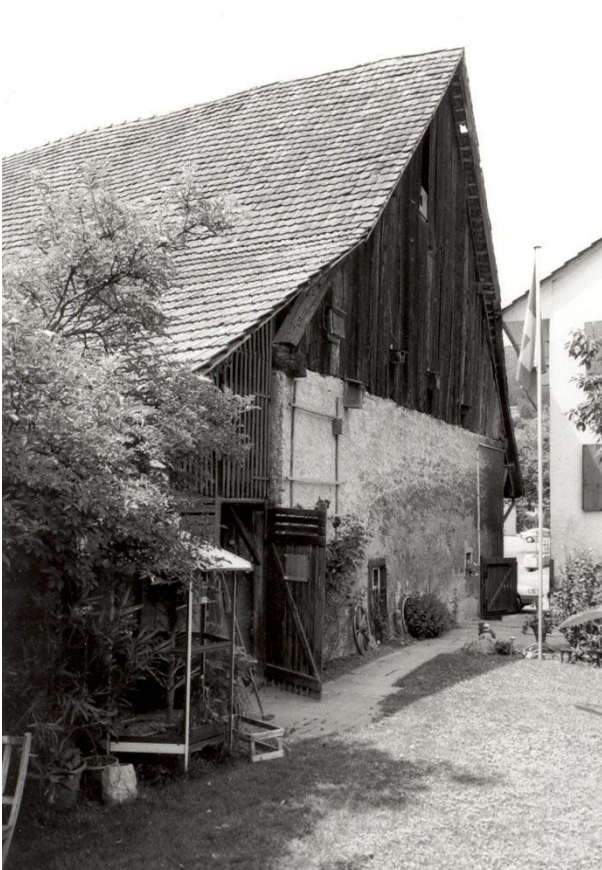
Ansicht Ost

Die Giebelseite Nordost ist in der unteren Hälfte mit Stein gemauert und gemörtelt. Ein grösseres Rechteckfenster mit Holzgerüst und ein neueres Fenster befinden sich im Erdgeschoss. Die obere Hälfte ist mit Brettern verkleidet. Auf der Rückseite Südost liegt ein Schopf unter dem verlängerten Dach.

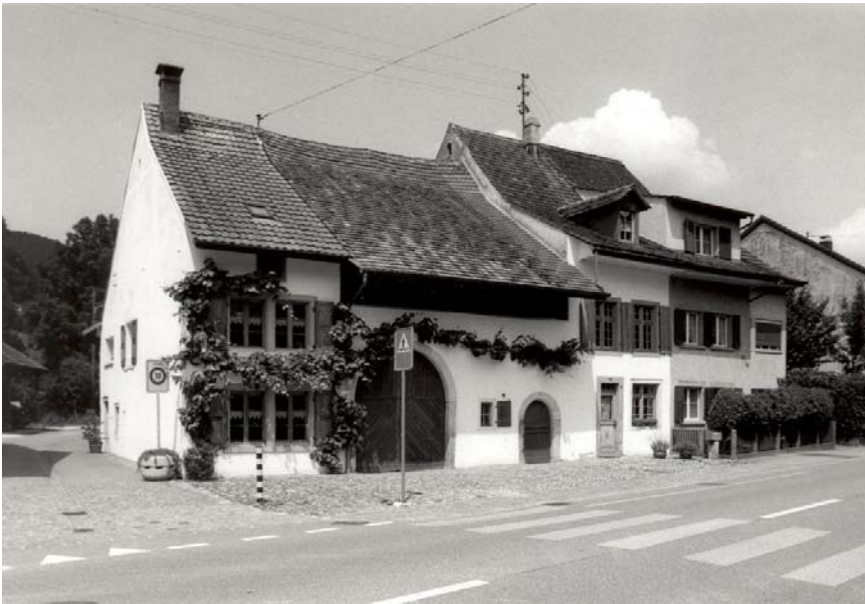
Ansicht Süd

Das zweiteilige Ökonomiegebäude liegt zwischen zwei schmalen zweiachsigen Wohnhäusern. Die Rechteckfenster (mit neueren Holzfenstern) werden mit schlichten Klappläden ergänzt. Grosse Steinbogen rahmen die Tenn- und Stalltore. Die Dachfläche ist mit Biberschwanzziegeln bedeckt. Die Giebelseite West wird mit einem rechteckigen Eingang und drei unterschiedlichen Rechteckfenstern belichtet. Leicht abgewinkelt folgt ein Annexbau mit einem Fenster im Obergeschoss. Ein Holzschopf ergänzt die Nordseite. Das Wohnhaus Nr. 52 wird auf der Nordseite mit einem kleinen Fenster im Erd- und einem grossen Rechteckfenster im Obergeschoss gegliedert. Ein Schopf liegt unter dem verlängerten Dach und ergänzt die Scheune auf der Hinterseite.

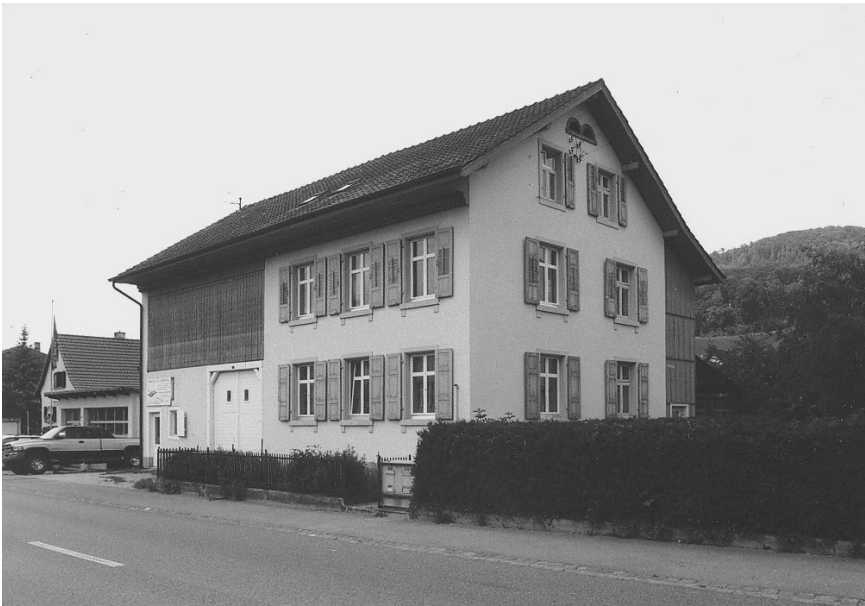
Ansicht Süd

Der Wohnteil ist strassenseitig streng dreiachsig (Rechteckfenster, Klappläden) gegliedert. Ein feines Zahnfries und ein florales Zierwerk schmücken die verschalte Dachunterseite. Die Giebelseite Ost wird mit zwei Fensterachsen symmetrisch unterteilt. Bemerkenswert sind die schmuckvollen Fenster mit Konsolgesimse. Rückseitig ist die zweigeschossige Laube mit Eingang und Treppenhaus erhalten. Ein Unterstand mit Pultdach ergänzt die Laube.

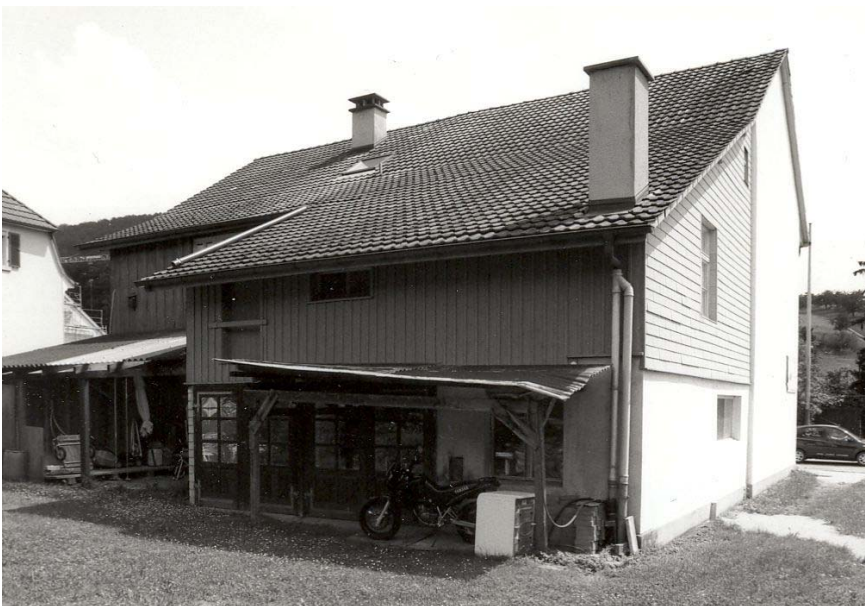
Ansicht Nord

Das zweiteilige Ökonomiegebäude wird strassenseitig mit einem rechteckigen, zweiflügeligen Tenntor und einer rechteckigen Stalltüre (Türe mit Glasfüllung) mit Fenster unterteilt. Der Sockel ist gemauert und verputzt, der obere Teil ist mit Holzbrettern (mit feinen Lüftungsschlitzen) verkleidet. Auf der Nordseite schliesst eine Werkstatt unter verlängertem Dach an. Stall und Scheune dienten als Schreinerei. Das Haus ist pastellgelb verputzt, die Klappläden sind altrosafarben gestrichen. Ein kleiner Vorgarten mit Eisenzaun ist dem Wohnhaus vorgelagert. Auf der Nordseite breitet sich eine Wiese aus.

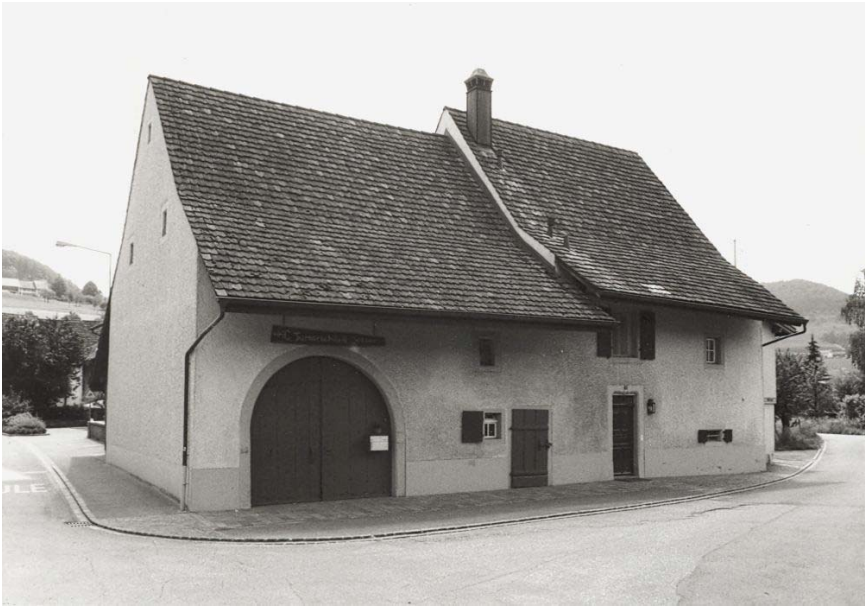
Ansicht Nord

Das markante, zweigeschossige Bauernhaus mit Satteldach und Würge (alte Biberschwanzziegel) steht als Solitärbau in der Gabelung Schulweg/Hintergasse. Auf der Nordwestseite reihen sich ein rundbogiges Tenntor, eine rechteckige Stalltüre mit Fenster sowie ein Hauseingang aneinander. Das zweiflügelige Tenntor ist mit gezapften Brettern vertikal verschalt. Die alte rechteckige Stalltüre wird mit einem kleinen Fenster ergänzt. Die Haustüre wird mit eingeschobenen und überschobenen Füllungen (Rautenmuster) fein unterteilt. Über dem Oblicht ist der Türsturz wellenförmig ausgeschnitten. Die Haustüre wird mit einem schmalen Kellerfenster ergänzt. Die Zimmer im Obergeschoss werden mit zwei unterschiedlich grossen Rechteckfenstern belichtet. Auf der Giebelseite befinden sich drei kleine, gotisch gefaste Rechteckfenster im Dreieckgiebel.

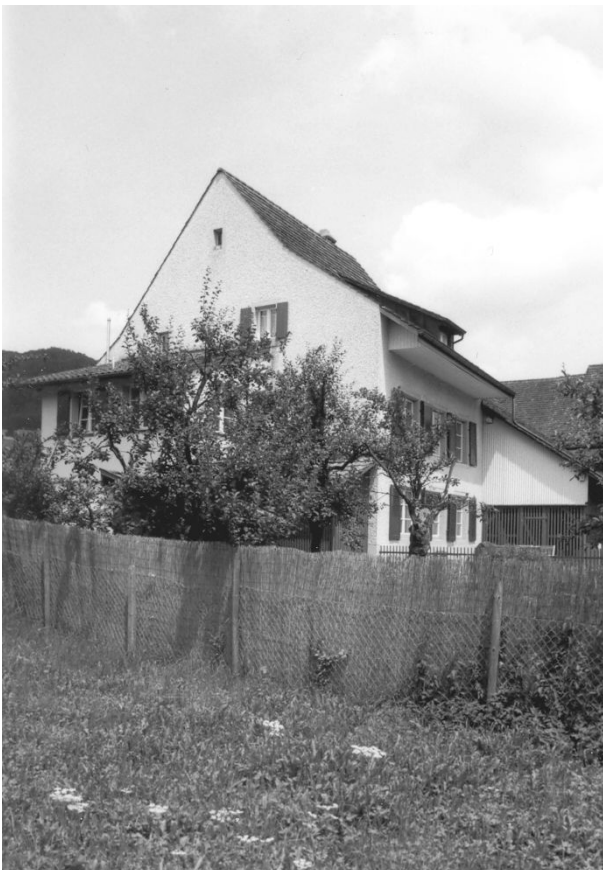
Ansicht West

Auf der Südostseite ist das Wohnhaus mit drei Fensterachsen regelmässig gegliedert. Das zweiteilige und breite Ökonomiegebäude wird mit einem Schopf unter verlängertem Dach ergänzt. Ein übergrosser, schlecht proportionierter Anbau mit Pultdach, Stichbogentüre und zwei Rechteckfenstern schliesst auf der Südwestseite an. Er touchiert sämtliche Fenster im Ober- und Dachgeschoss.

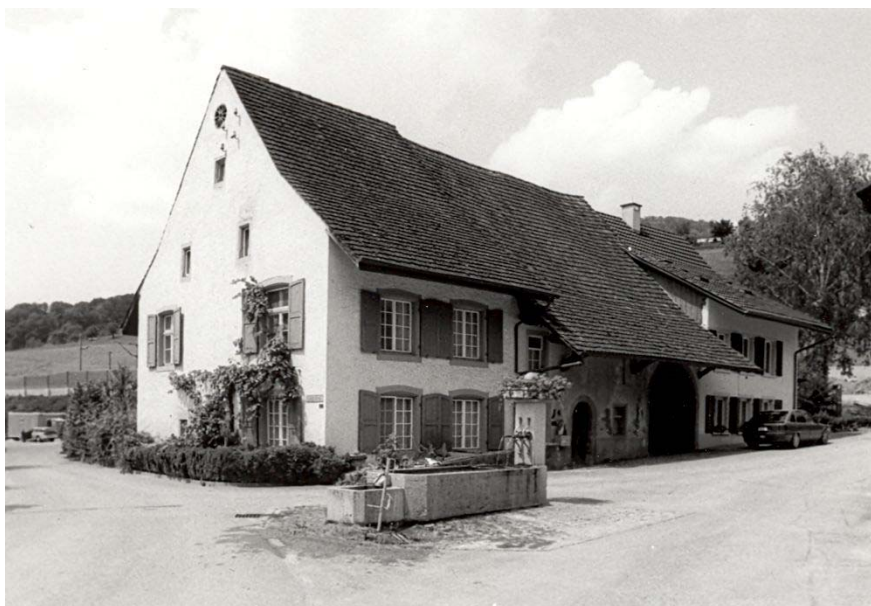
Ansicht Südost

Das stattliche, zweigeschossige Bauernhaus mit hohem Satteldach und Würge sowie einem westlichen Querbau steht traufständig am Schulweg. Das Dach ist in Mörtel eingelegt und mit handgezogenen Biberschwanzziegeln bedeckt. Auffallend sind die grossen, feingesprosssten Stichbogenfenster auf der Süd- und Ostseite. Drei kleine, gotisch gefaste Rechtecköffnungen sowie ein Sonnenrad befinden sich im südlichen Giebeldreieck. Das Rechteckfenster auf der Westseite stammt vermutlich aus dem 19. Jahrhundert. Der Hauseingang mit Stichbogensturz befindet sich in der Scheune auf der Ostseite und führt in geradem Verlauf zum Hinterausgang auf der Westseite. Die Haustüre wird mit überschobenen und gläsernen Füllungen unterteilt.
