Pumpwerk Leim (74.A.2)

Machbarkeit Inbetriebnahme Hauptuntersuchung

Liestal, 5. Januar 2015

HOLINGER AG

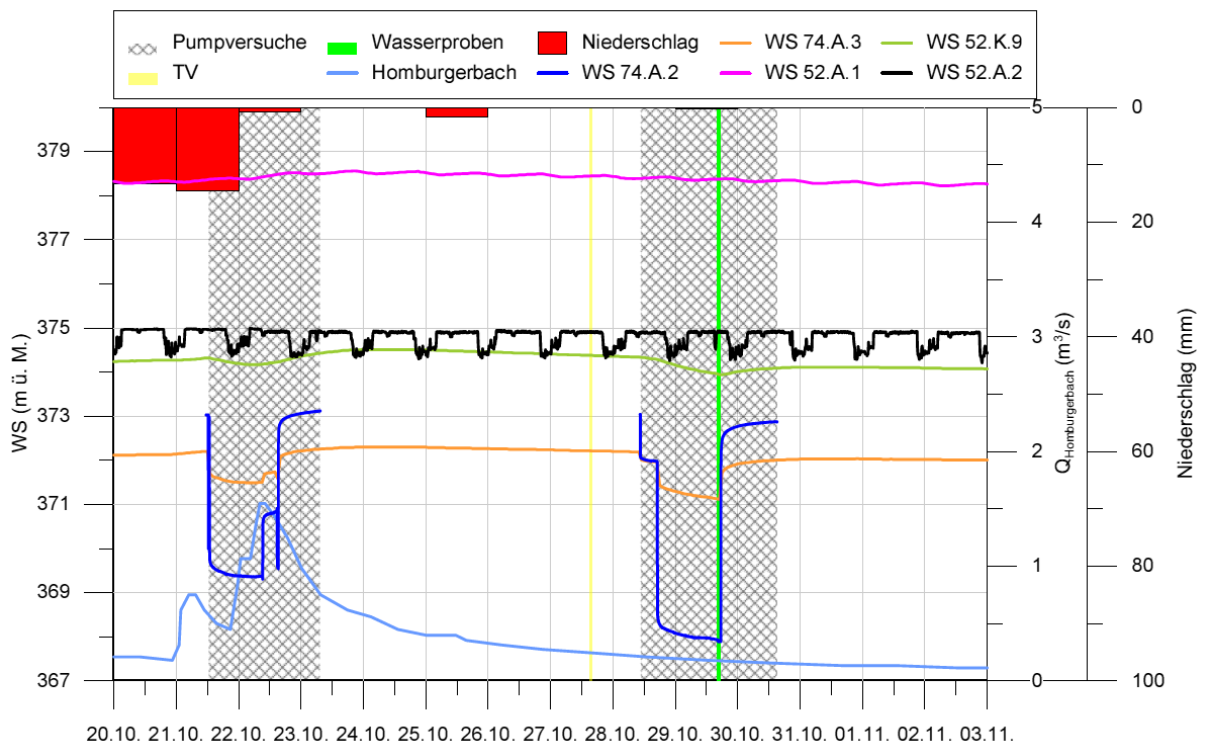
Abbildung 4 Gang der Grundwasserstände ausgewählter Messstellen sowie des Abflusses im Homburgerbach und Niederschlagsmengen während des Untersuchungszeitraums

Die Witterung war während des Versuchszeitraums zu Beginn von Niederschlägen geprägt, wodurch ein Abflussereigniss im Homburgerbach auftrat. Dieses war jedoch zu gering, um eine nennenswerte Reaktion im Pumpwerk Leim auszulösen. In der Folge blieb es weitgehend trocken.

Darüber hinaus findet sich eine grafische Darstellung über den Untersuchungszeitraum in Abbildung 4. Darin sind neben den o. g. Daten auch die Zeitpunkte der durchgeführten Arbeiten dargestellt.
