Bau- und Umweltschutzdirektion
Kanton Basel-Landschaft

Birsig und Marchbach

Wasserqualität und

äusserer Aspekt 2002 - 2003

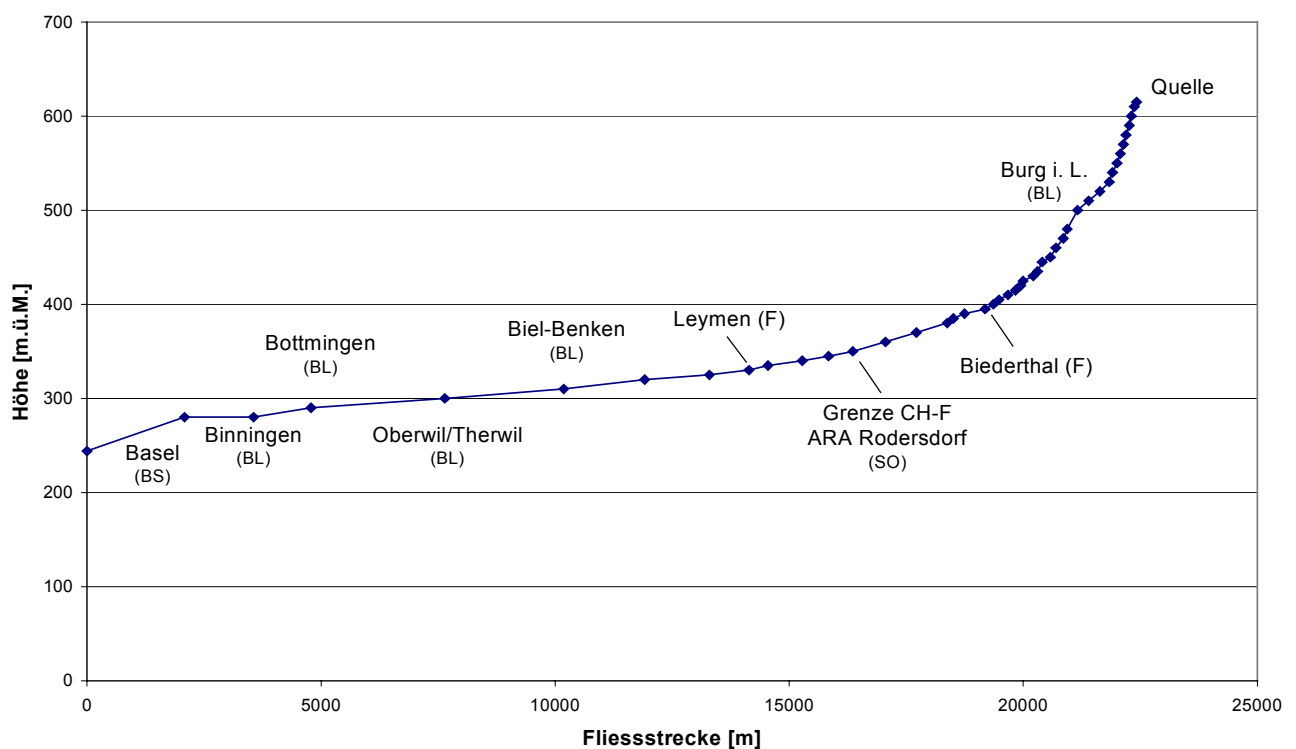
Abbildung 2: Längsprofil des Birsigs

Als grössere Seitengewässer münden in Therwil der Schliefbach und in Oberwil der Marchbach in den Birsig. Die Gesamtlänge des Birsigs vom Rhein bis oberhalb Burg beträgt 22'400m. Abbildung 2 zeigt das Längsprofil des Birsigs.

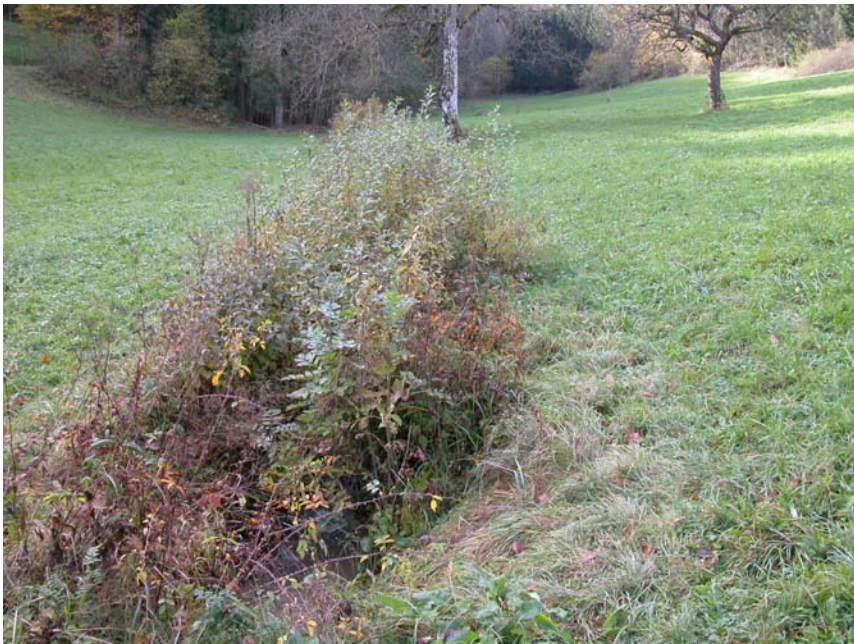
Im obersten Teil des Einzugsgebietes, das vorwiegend aus Wald besteht, beschränkt sich die zivilisatorische Belastung des Baches auf ein Minimum. Entsprechend konnten auch bei keiner Untersuchung irgendwelche negativen Erscheinungen beobachtet werden. Auch im offenen Gelände, wo eine gute Beschattung des Baches fehlt, konnten sich dank des sehr geringen Phosphatgehaltes des Wassers keine Fadenalgen ausbilden. Auch Siedlungsabfälle stellen wir keine fest (siehe Tabelle 14).

Abbildung 19:
Birsig, oberhalb Burg,
im obersten Teil des Einzugsgebietes präsentiert sich der Birsig als kleines Wiesen- resp. Waldbächlein.

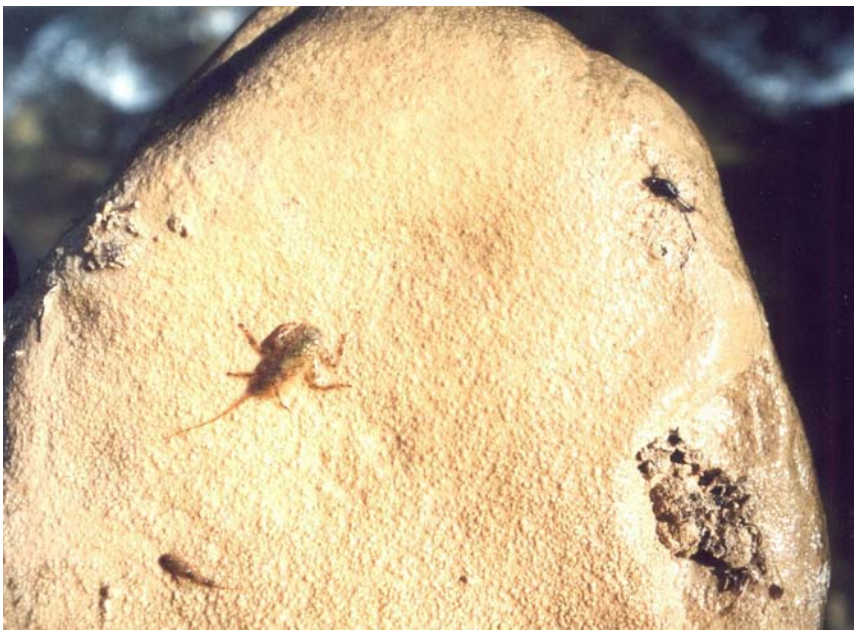
Abbildung 20:
Die Steinoberfläche präsentiert sich völlig sauber und mit verschiedenen Arten von Eintagsfliegenlarven.

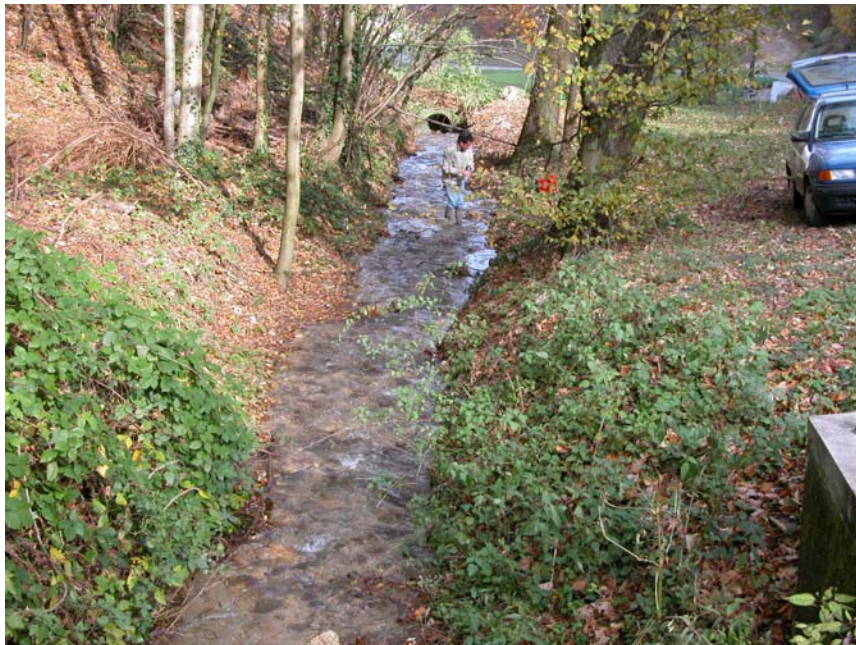
Aufgrund der guten Abbauleistung der ARA Burg bezüglich organischer Verbindungen präsentiert sich der Bach optisch von seiner besten Seite. Die typisch abwasserbürtigen Verunreinigungsanzeichen wie heterotropher Bewuchs, Ciliatenbeläge und Schlammseimente waren bei keiner Begehung vorhanden. Die gute Beschattung verhindert ein übermässiges Algenwachstum trotz hoher Phosphorbelastung. Die Mischwasserbehandlung auf der ARA hält die Feststoffe bei Entlastungsereignissen zurück. Abseits von Fastfood- und Take-Away-Ernährungsweise hält sich auch die Verunreinigung mit Abfällen in Grenzen (siehe Tabelle 12).

Abbildung 17:
Birsig, unterhalb ARA
Burg:
Mit Ausnahme des zu
schmalen rechten Ufers
zeigt sich der Bach hier
recht naturnah.

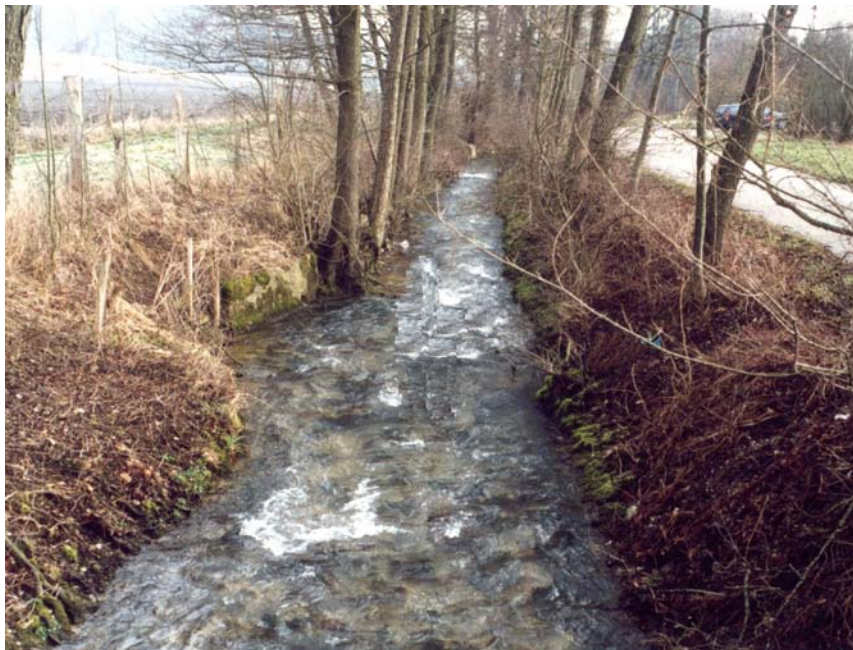
Mit Ausnahme der Phosphorverbindungen präsentiert sich das Bachwasser des Birsig oberhalb der ARA in einem guten Zustand. Die Qualitätsziele für die Stickstoffparameter und den organisch gebundenen Kohlenstoff werden problemlos erreicht. Nach wie vor schlecht ist die Situation bezüglich der Phosphorparameter, hier macht sich die fehlende Phosphorelimination auf der ARA Burg bemerkbar. Die Sauerstoffgehalte des Bachwassers lagen bei allen Untersuchungen im Bereich der Sättigung (siehe Tabelle 11).

Abbildung 16:
Birsig oberhalb der ARA Rodersdorf: Der Bachlauf wurde vollständig begründet.

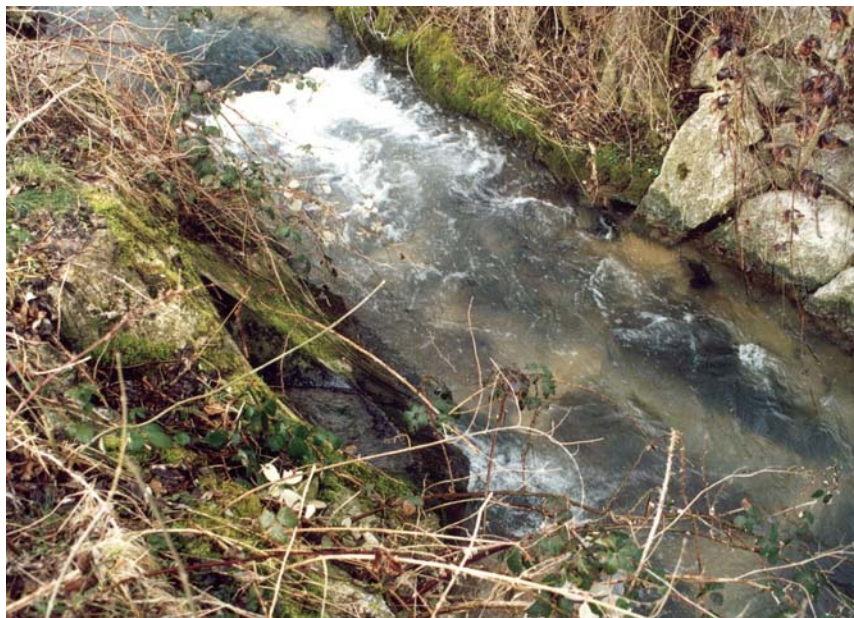
Die ARA Rodersdorf erbringt eine ungenügende Reinigungsleistung; dies ist vor allem an den Konzentrationen der Stickstoffparameter zu erkennen. Mit 1.1 mg N/l Ammonium-Stickstoff ist das Qualitätsziel von 0.2 mg N/l um das Fünffache überschritten. Beim stark fischgiftigen Nitrit-Stickstoff ist es mit 0.2 mg N/l um das Vierfache überschritten. Die Qualität des Birsig ist bezüglich dieser Verbindungen klar als "schlecht" einzustufen. Ebenfalls als "schlecht" einzustufen ist die Situation bei den Phosphorverbindungen, bei welchen das Qualitätsziel um über das Zehnfache überschritten wird. Etwas weniger dramatisch ist die Belastung mit organisch gebundenem Kohlenstoff (DOC). Mit 3.0 mg/l ist die Qualität des Bachwassers aber immer noch als "unbefriedigend" zu bezeichnen. Trotz der starken organischen Belastung stellten die Sauerstoffgehalte kein Problem dar (siehe Tabelle 10).

Abbildung 15:
Auslauf der ARA Rodersdorf in den Birsig.

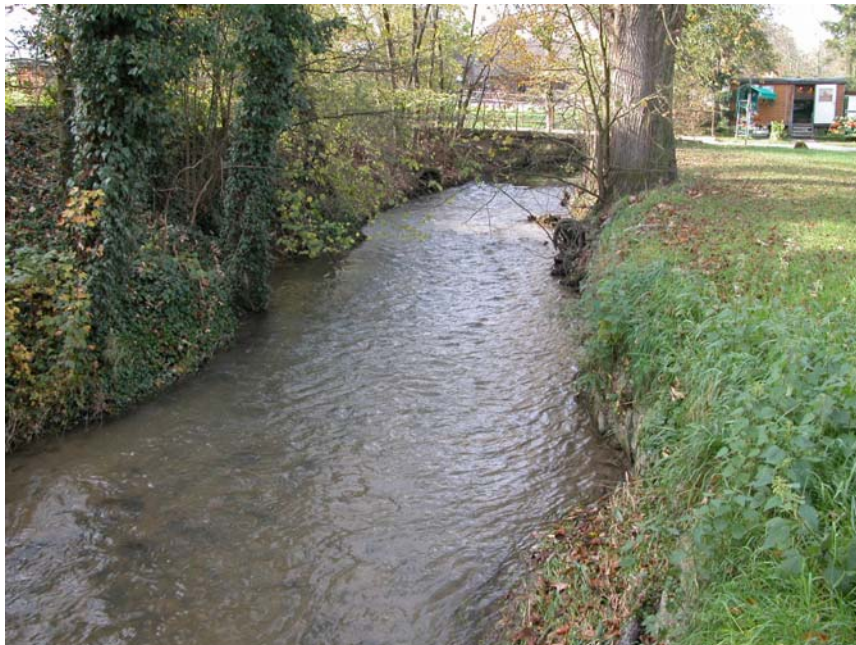
Abbildung 13:
Stelle 4, Birsig in
Biel-Benken:
Die Bachsohle ist unver-
baut; der Böschungsfuss
wurde stellenweise
gesichert.

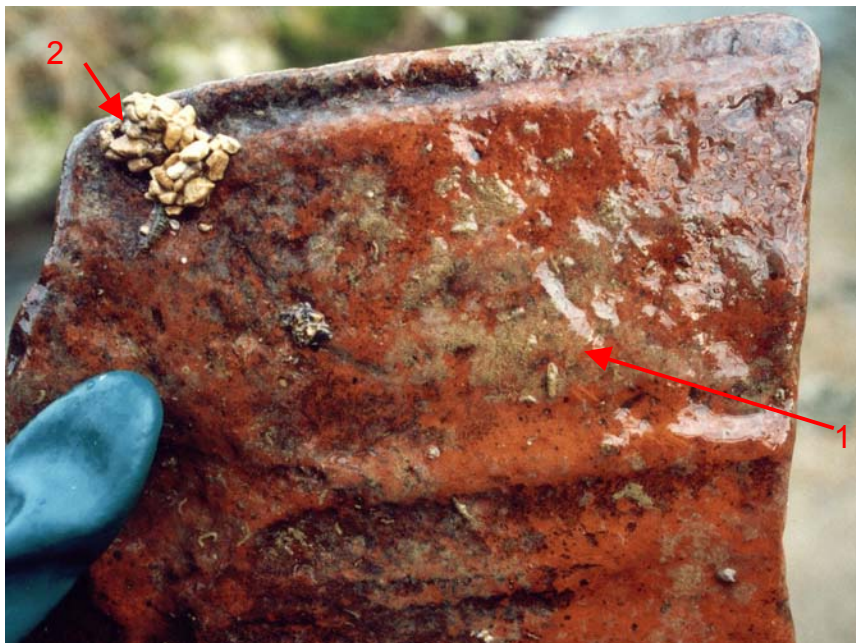
An dieser Stelle sind die Steine im Birsig ziemlich stark mit heterotrophen Organismen bewachsen. Bei sämtlichen Kontrollgängen stellten wir diese pilzartigen Steinbeläge fest. Auch konnten wir ab und zu Ciliatenbeläge feststellen. Zusätzlich fanden wir hier bei einer Begehung Schlammablagerungen. Dank der guten Beschattung treten die Fadenalgen nicht in unerwünschtem Ausmass in Erscheinung. Entlastungsrückstände hat es erfreulicherweise keine, das System mit den Absetzkammern auf französischem Gebiet scheint bezüglich der Feststoffe gut zu funktionieren. Durch Siedlungsabfälle wird der Bach hier nur sehr wenig beeinträchtigt (siehe Tabelle 8).

Abbildung 14:
An diesem Ziegel hat es
heterotrophen Bewuchs
in grösserem Ausmass
(1) und Puppengehäuse
von Köcherfliegen (2).

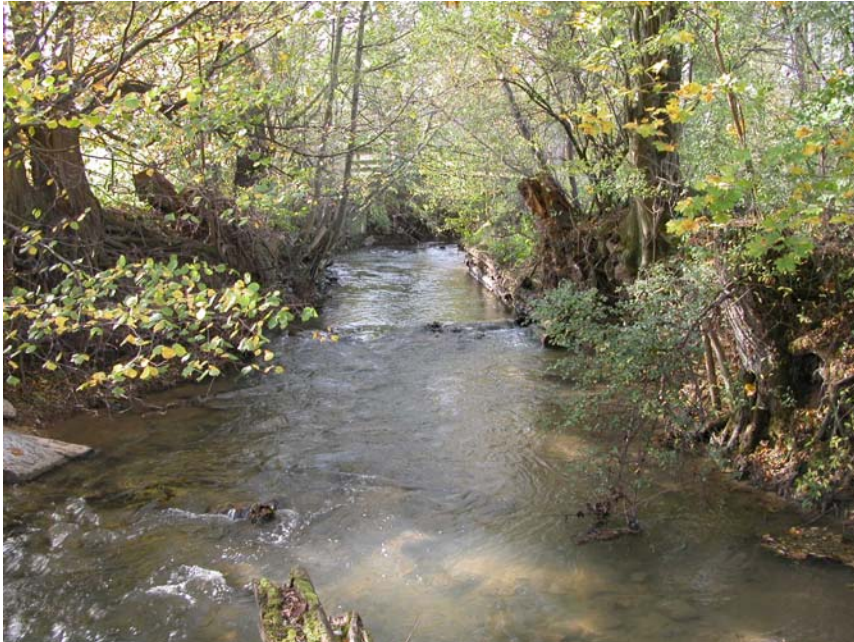
Abbildung 11:
Stelle 3, Birsig oberhalb
Oberwil:
Zwischen Oberwil und
Biel-Benken ist der Bach
ziemlich naturnah ge-
staltet. Die Uferbereiche
sind aber meist zu
schmal.

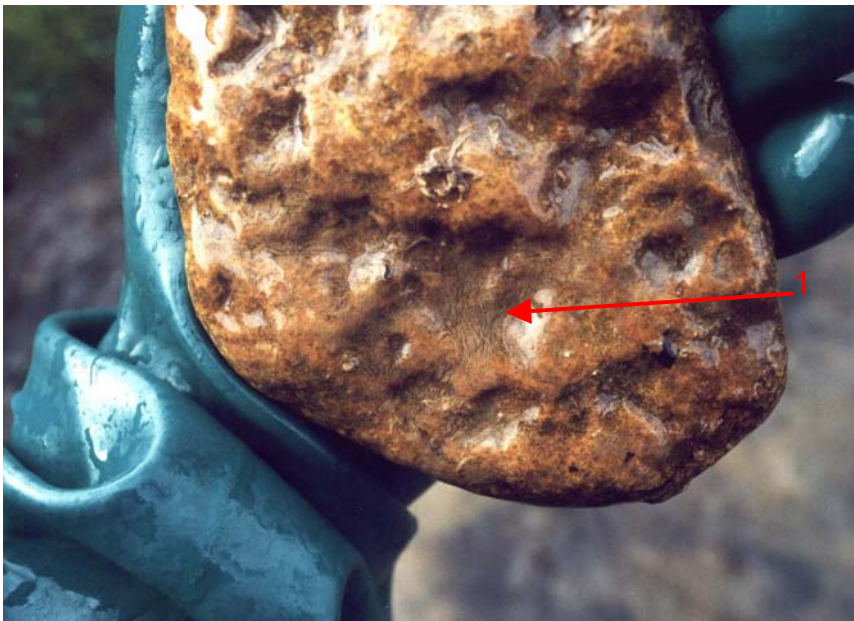
Abbildung 12:
Der heterotrophe Be-
wuchs (1) ist deutlich
sichtbar.

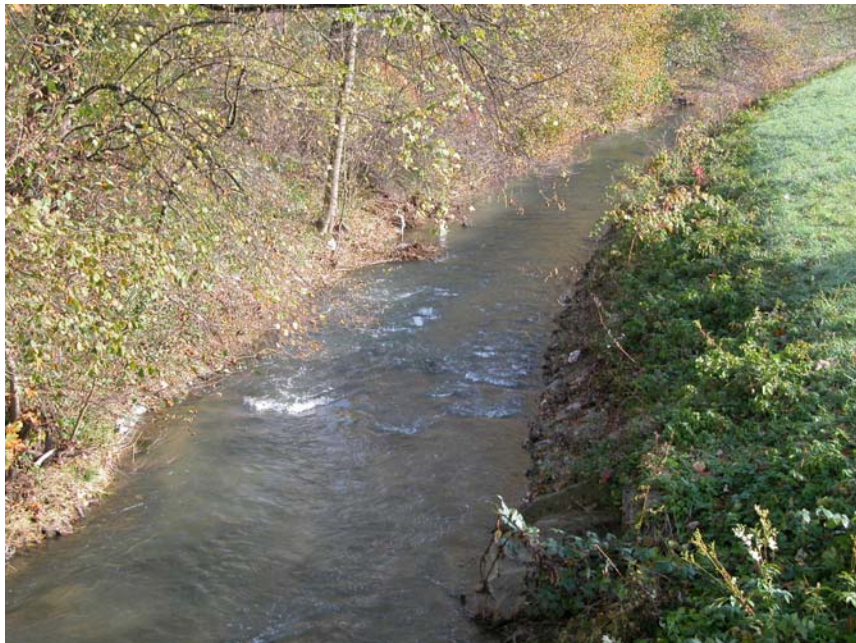
Abbildung 9:
Stelle 2, Birsig unterhalb
Oberwil:
Die Bachsohle und der
Böschungsfuss sind fast
durchgehend verbaut.

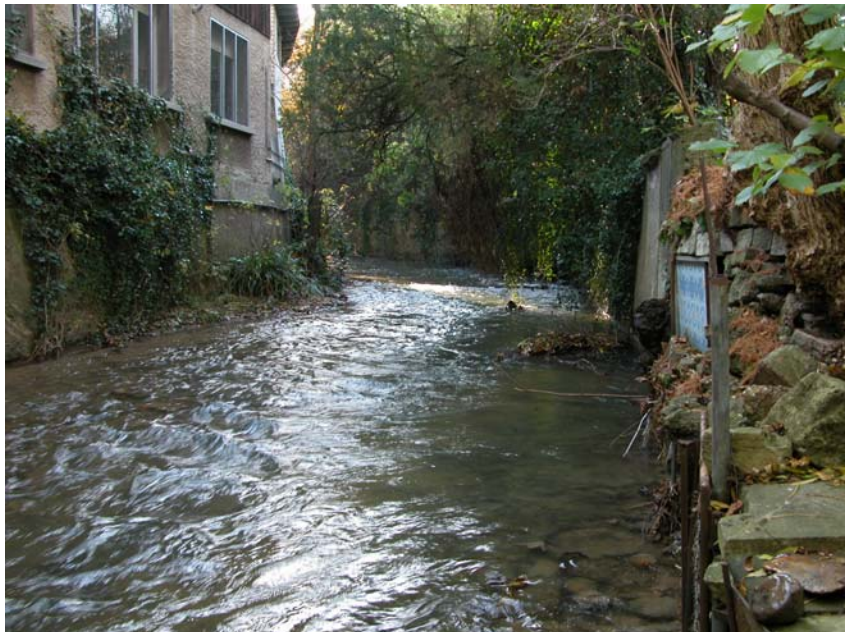
Abbildung 7:
Stelle 1, Birsig Binningen:
Ein Uferbereich fehlt,
aber die Bachsohle ist
hier wenigstens unver-
baut.

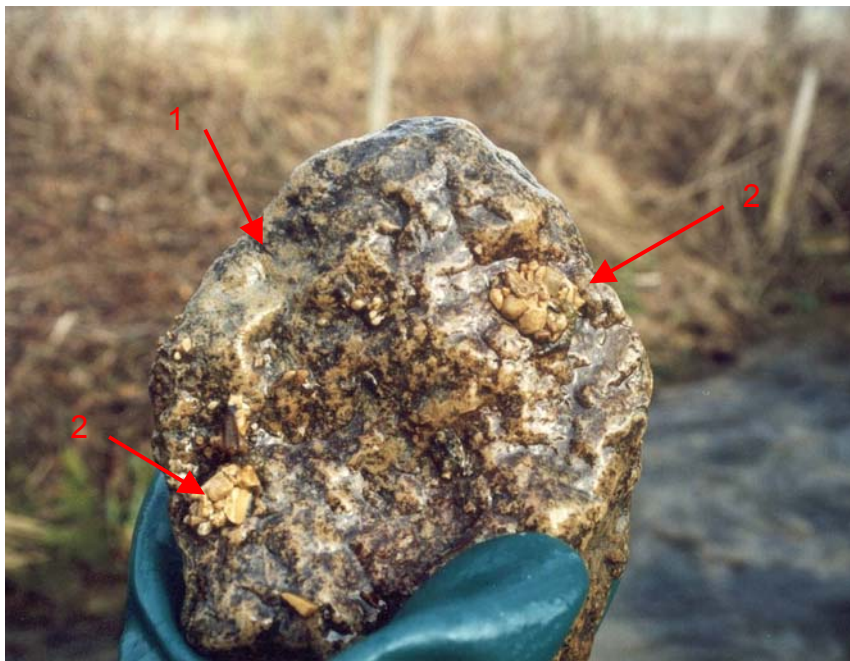
Abbildung 8:
Wenig heterotropher Be-
wuchs (1) an der Stein-
oberfläche und Gehäuse
von Köcherfliegenpuppen
(2).

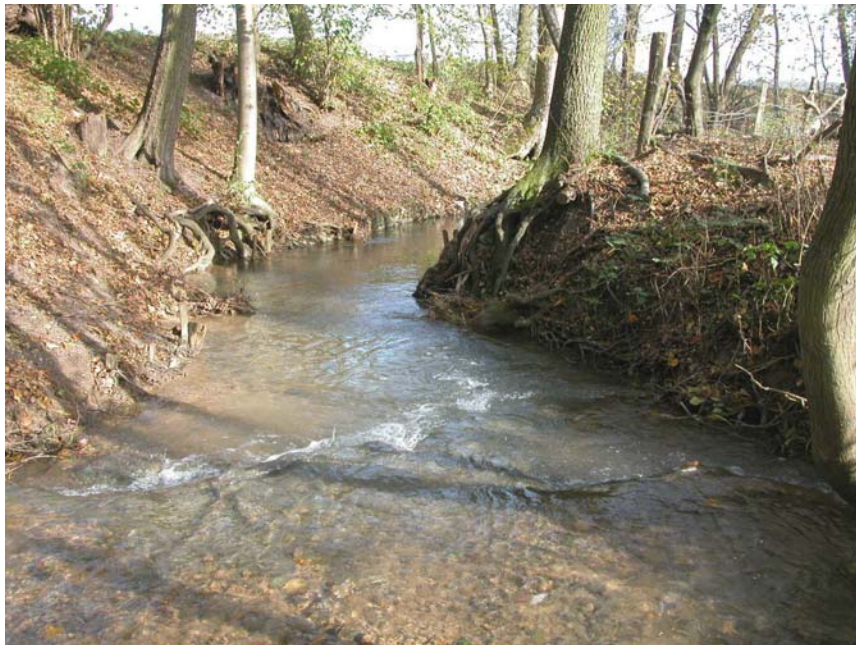
Abbildung 23:
Marchbach, oberhalb
Therwil:
Der Bach befindet sich
hier in einem naturnahen
Zustand. Bachsohle und
Ufer sind weitgehend un-
verbaut.

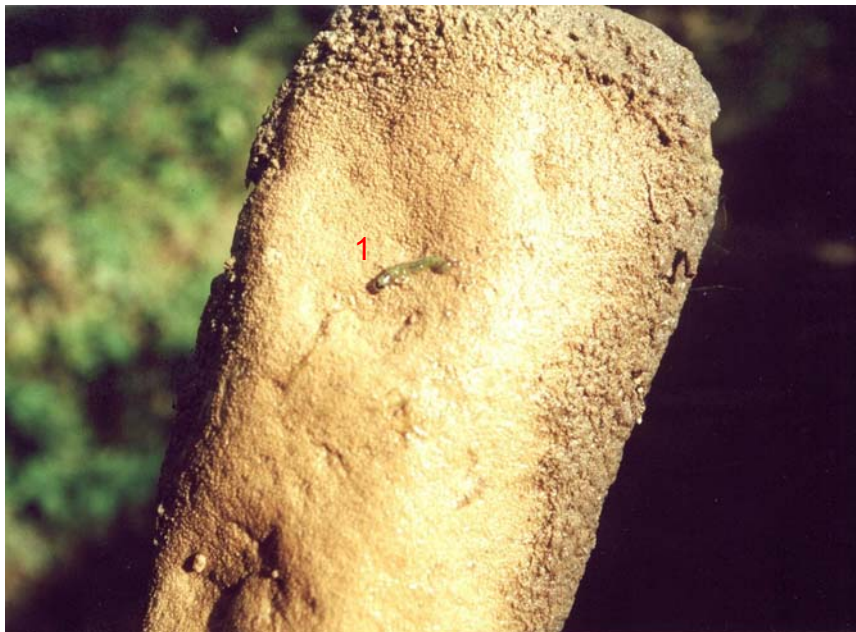
Abbildung 24:
Keine Beläge an den
Steinen der Gewässer-
sohle. In der Bildmitte
eine Köcherfliegenlarve
(1).

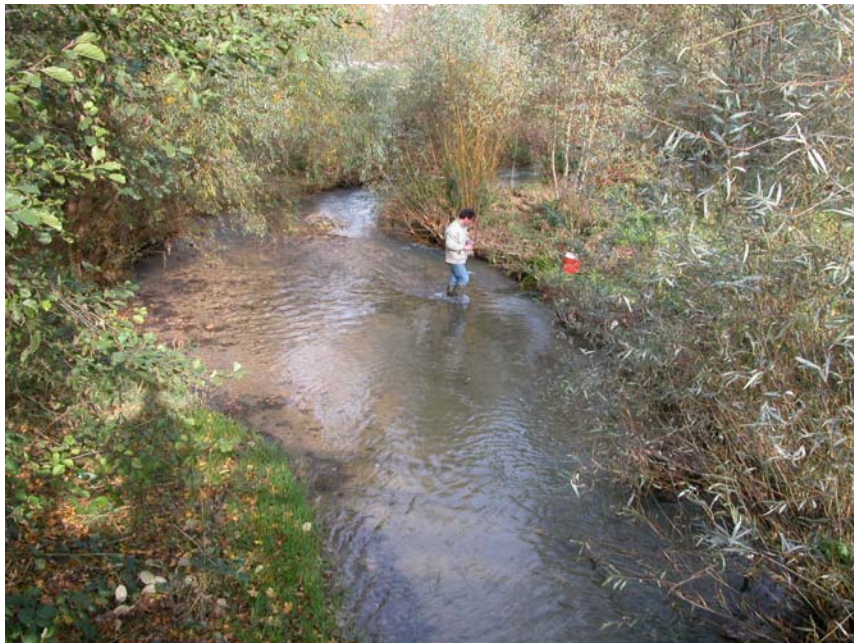
Abbildung 21:
Marchbach unterhalb
ARA Therwil:
In diesem Bereich
wurde der vorher stark
kanalisierte Marchbach
revitalisiert. Der Bach
stellt nun einen vielge-
staltigen Lebensraum
dar.

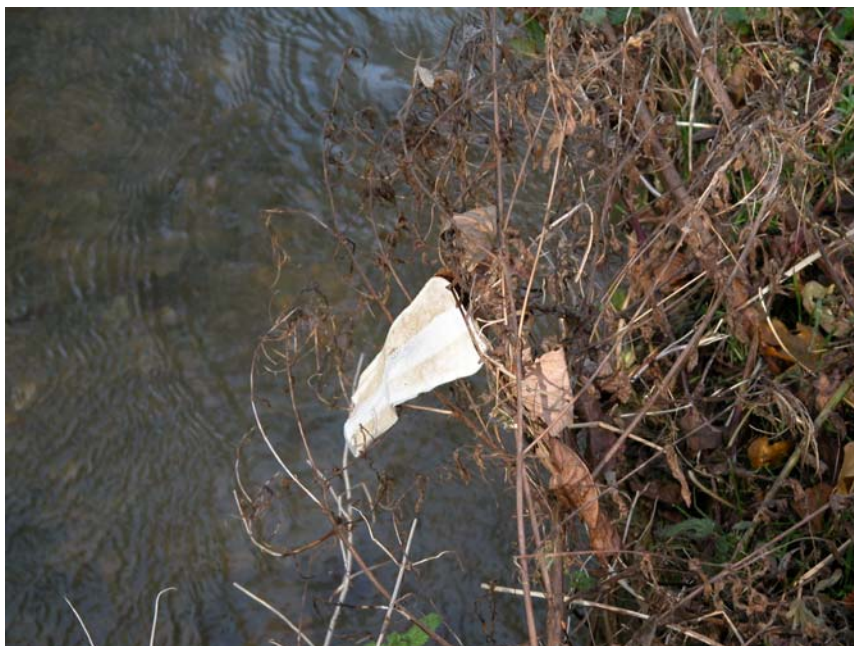
Abbildung 22:
Bisweilen verunzieren
Entlastungsrückstände
das Ufer.
