2240.843.22 / 21.04.2022 / ME

Pflügabstand bei Güterwegen

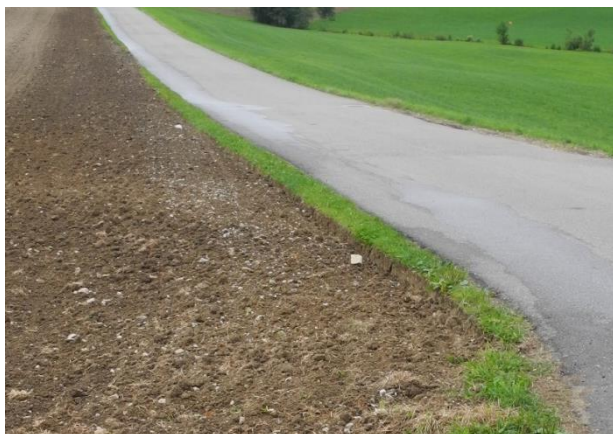
So sollte es nicht aussehen!

Es ist kaum mehr ein Grünstreifen vorhanden. Wahrscheinlich wurde beim Pflügen die Koffierung beschädigt.

Die Direktzahlungsverordnung gibt vor, dass ein beidseitiger Grünstreifen von mindestens 0.5 Metern ab Weg einzuhalten ist. Die nicht sichtbare Koffierung (=Fundation) ist Bestandteil des Wegs. Diese ist beidseitig bis zu ca. 30 cm breiter als die Fahrbahn, weshalb beim Pflügen zur Vermeidung von Schäden an Wegen und zur Senkung der Unterhaltskosten ein Abstand von mindestens 80 cm zum Deckbelag eingehalten werden sollte.

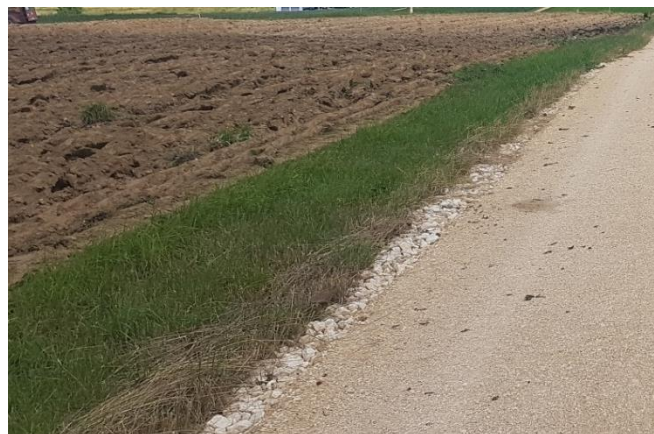
So ist es richtig!

Ein grosszügiger Pflügabstand schützt den Weg und trägt zu einer längeren Lebensdauer der Wege bei.
