Gemeindenachrichten Hölstein

vom 23. April 2019

Wie ein Fotograf die Grossbaustelle an der Ribigasse sieht

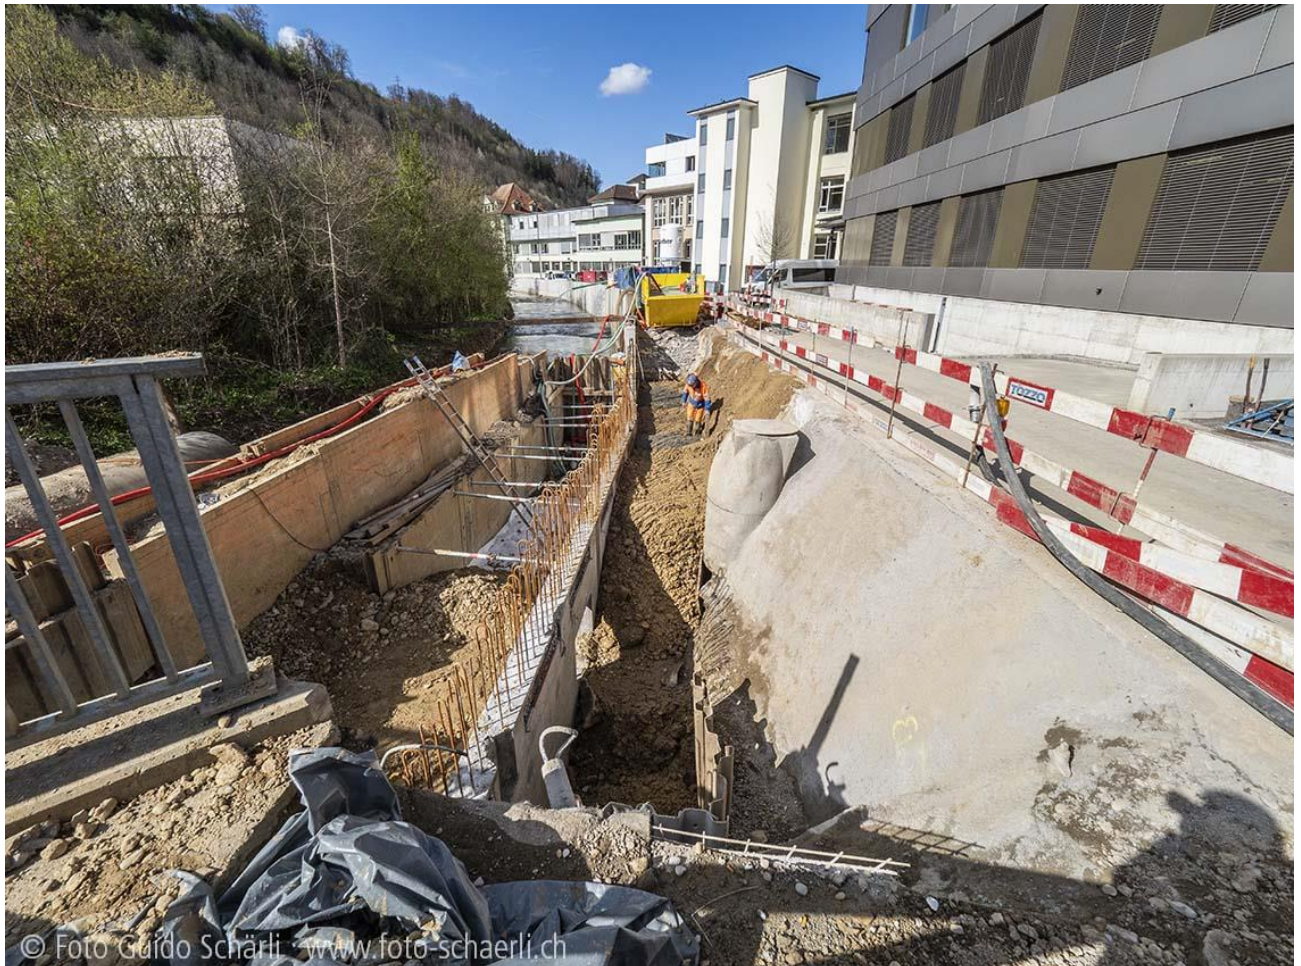
Hier eine direkte Einsicht in die markante und über mehrere hundert Meter verlaufende Baustelle. Die Vordere Frenke wird etappenweise in einem Rohr, wie hier an der linken Bildseite erkennbar, umgeleitet und fliesst erst nach dem jeweiligen Bauabschnitt wieder in ihr angestammtes Bett zurück. Im Vordergrund ist das Fundament der neuen Bachmauer zu sehen. Im Hintergrund ist die Mauer bereits fertiggestellt.

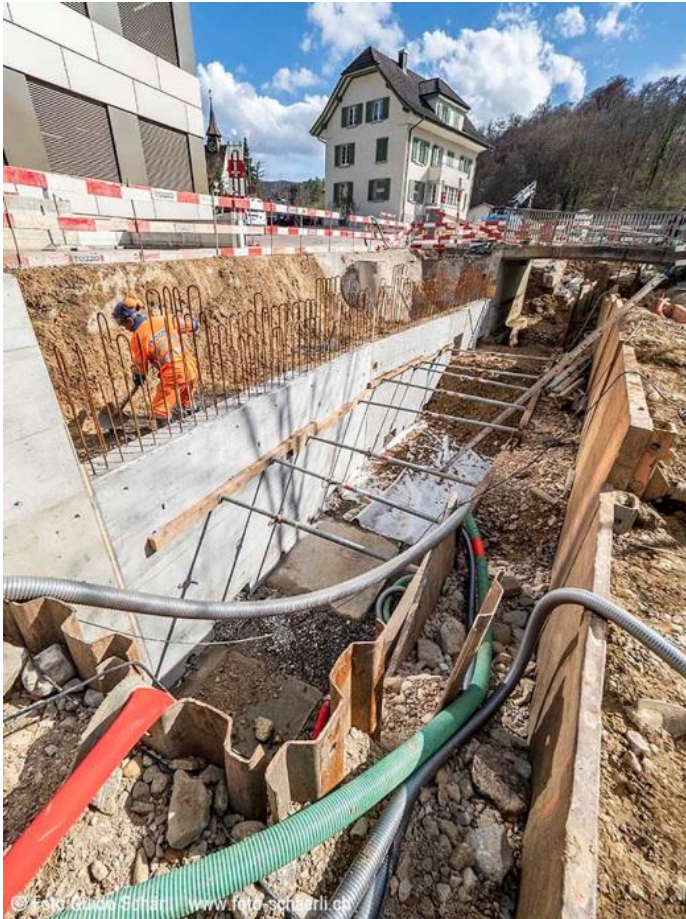
Das Bachbett wird im jeweiligen Bauabschnitt komplett trockengelegt. Die Brücke im Hintergrund ist zum Trockensteg geworden. Ein etwas verzerrter Winkel zeigt auf eindrückliche Art die Dimension des Eingriffs.

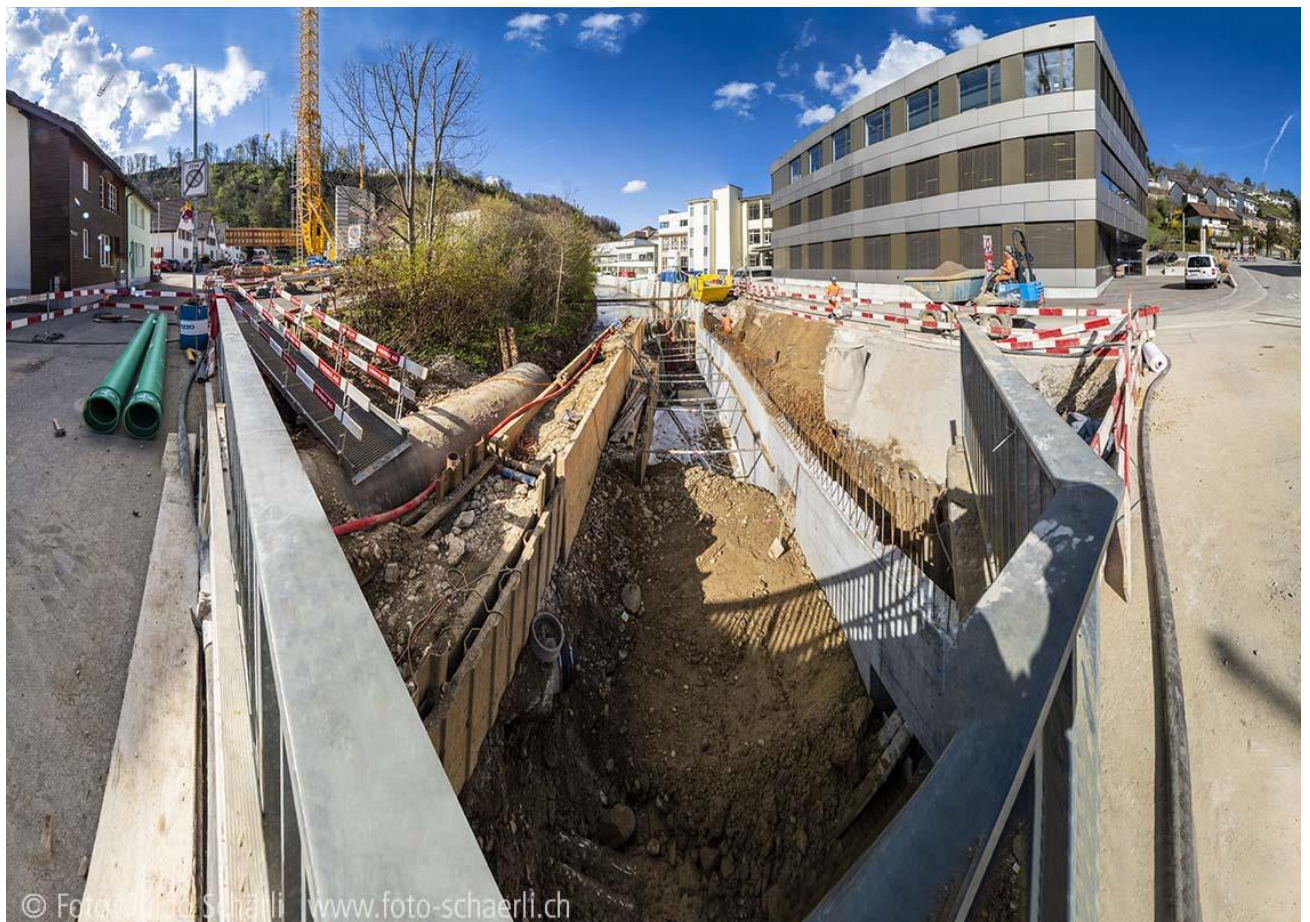
Die Anforderungen an die Verantwortlichen des Projekts und der Baustelle sind gross. Neben der Vorde-
ren Frenke und ihrer Lebewesen muss auch Acht auf das unter dem Bachlauf fliessende Grundwasser
gegeben werden. Nicht zuletzt sind auch die Baustelle selbst und die Arbeiter während des Einsatzes vor
möglichen Gefahren zu schützen.

Die Ribigasse muss altersbedingt saniert werden. Gleichzeitig wird die Bachmauer erneuert als Stützele-
ment für die Strasse aber auch als verbesserter Hochwasserschutz gegenüber Strassenraum und angren-
zenden Gebäuden. Darüber hinaus wird das Bachbett den heutigen Vorschriften entsprechend naturnah
neu angelegt.
