Gemeindenachrichten Hölstein

vom 13. Januar 2020

Sperrung von Stutzweg und Ribigasse für drei Monate

Das Sorgenkind Ribigasse aus der Sicht eines Fotografen

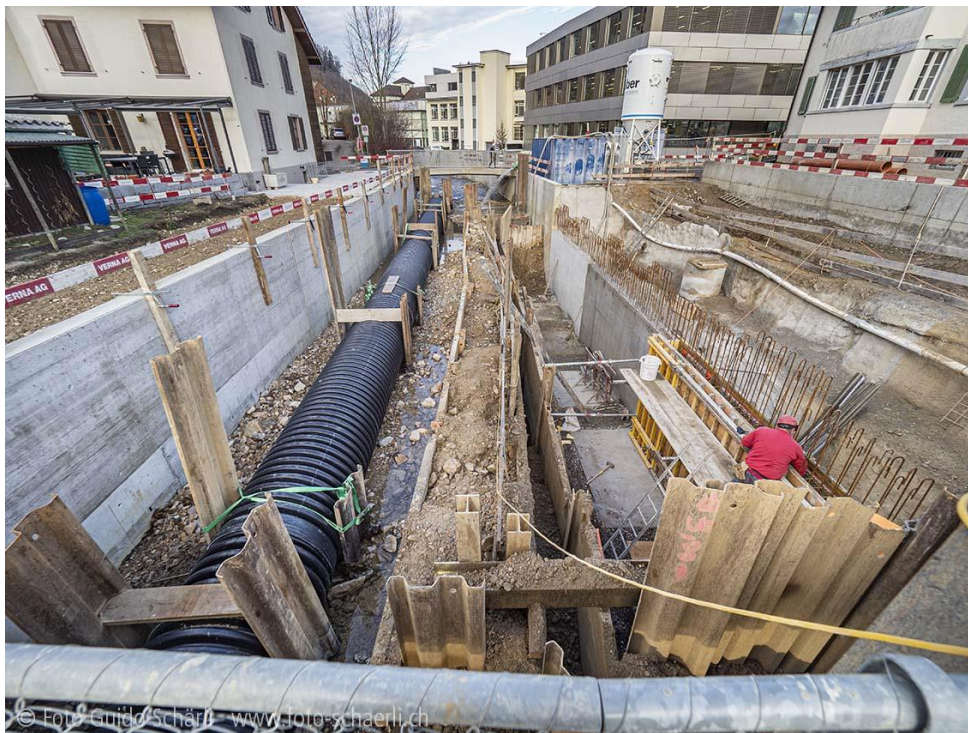
(Bild auf Folgeseite)

Fotolegende: links im Bild die neue nicht geplant gewesene Bachmauer zur Sicherung der angrenzenden Privatliegenschaft; in der Bildmitte das Rohr für die provisorische Durchleitung der Frenke mit den entfernten Verbauungen an der Bachsohle; rechts die Fundation der neuen Bachmauer und der Unterbau der neuen Ribigasse.

Ein weiteres Mal bereitet die Baustelle Ribigasse Probleme. Bei der im Gang befindlichen Schlussetappe zeigt sich, dass die Böschung zur Vorderen Frenke nicht stabil genug ist. Sie muss zuerst genügend befestigt werden. Das ist nur möglich, wenn im heutigen Strassenbereich eine Baugrube ausgehoben und die nötigen Baumaschinen platziert werden können. Die Durchfahrt für Privatfahrzeuge ist in dieser Situation nicht mehr möglich.

Das Dreimillionen-Projekt Ribigasse verlangt technisch einiges von Bauleitung und Bauunternehmungen ab und wird auch finanziell stärker zu Buche schlagen, als ursprünglich angenommen. Trotz seriöser Abklärungen im Vorfeld haben sich im Verlaufe der Bauzeit immer wieder neue unerwartete Herausforderungen gezeigt. Sie wirken sich alle auf die Kostensituation aus, wobei der gesamte Umfang der Mehrleistungen derzeit noch nicht völlig geklärt ist. Der Gemeinderat wird die Bevölkerung dazu auf dem Laufenden halten. Ein Blick auf die aktuelle Baustelle durch den Hölsteiner Fotografen Guido Schärli zeigt andererseits auch die Dimension dieses Projekts, das den Belangen des Verkehrs, des Hochwasserschutzes, des Gewässerlaufes und sogar dem Grundwasser Rechnung tragen muss.
