# Unterhalt von landwirtschaftlichen Güterwegen

Volkswirtschafts- und Gesundheitsdirektion  
Kanton Basel-Landschaft

Landwirtschaftliches Zentrum Ebenrain

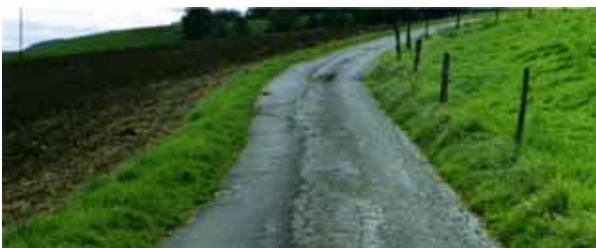
*Aufgrund eines zu hohen Erd- und Graswalls am linken Wegrand kann das Niederschlagswasser die Strasse nicht regelmässig verlassen. Das anfallende Wasser konzentriert sich. Ein Abranden wäre sinnvoll.*

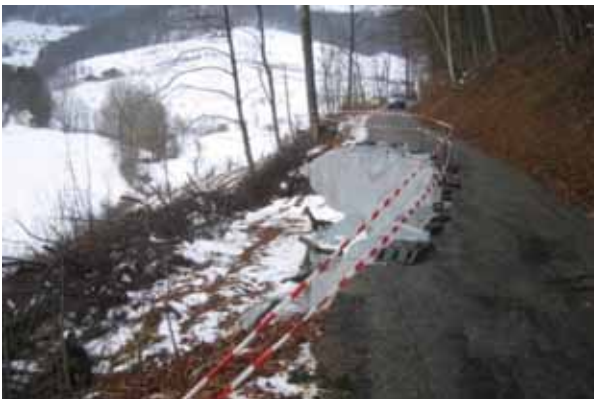
*Abrutschung eines Strassenstücks, Eptingen*

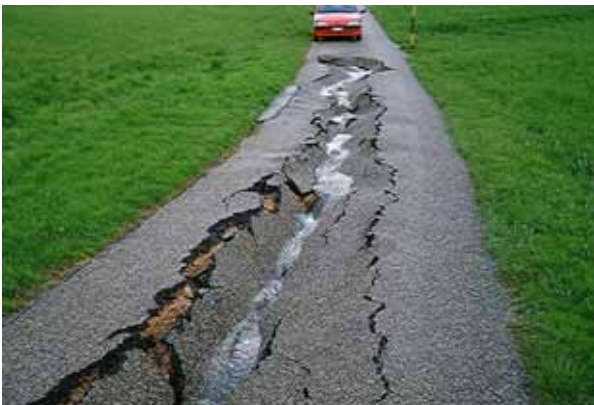
*Einbruch des Hartbelages auf Grund von Unterspülung während eines Unwetters, Reigoldswil*

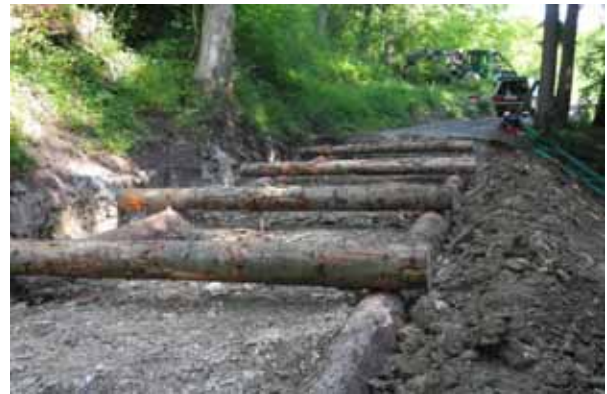
*Erstellung eines Holzkastens, Waldenburg*

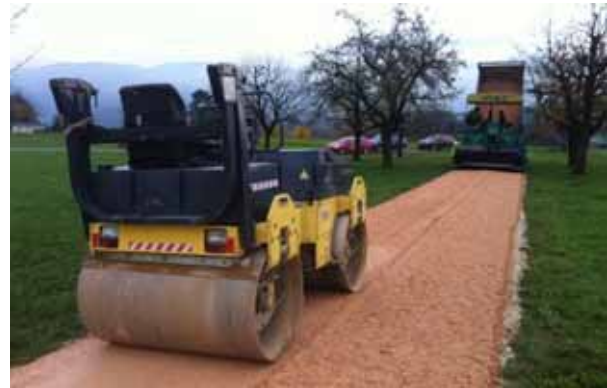
*Neubau eines Mergelweges, Blauen*

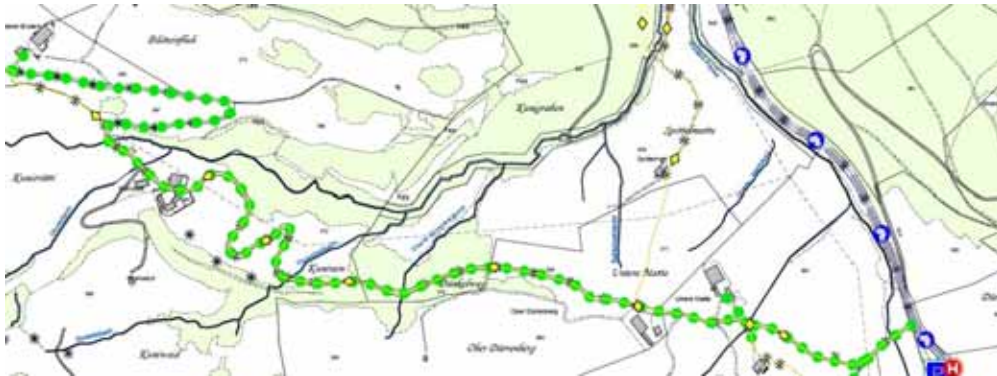
Der Strassennetzplan klassiert die kommunalen Strassen und Wege nach Typen und Funktionen und legt den jeweiligen Ausbaustandard fest. Beispielsweise können Hofzufahrten, Holzabfuhrrouen, Wander- und Radwege ausgewiesen werden. (Bild: Auszug aus dem Strassennetzplan Langenbruck, 2009)

Im Strassennetzplan werden die Funktionen der Wege wie Hofzufahrten oder Holzabfuhrrouen für die ganze Gemeinde festgelegt. Daraus ergeben sich die Wegtypen und Ausbaustandards.

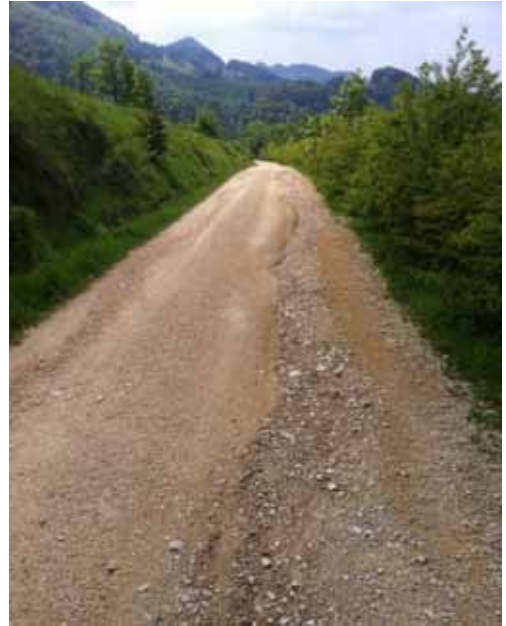
*Wasser fliesst in der Fahrspur weil es seitlich nicht abfliessen kann. Es wird Material aus der Deckschicht ausgewaschen, Waldenburg.*

- a) Querabschläge sind verstopft, fehlen ganz oder sind nicht ausreichend vorhanden.
- b) Das Bankett ist zu hoch, so dass der Weg nicht über die Schulter, seitlich ins Kulturland, entwässern kann.
- c) Der Seitengraben bei bombierten Wegen weist eine zu geringe Kapazität auf.
- d) Die Bombierung oder die Querneigung ist nicht ausreichend, um das Wasser vom Weg abzuführen.

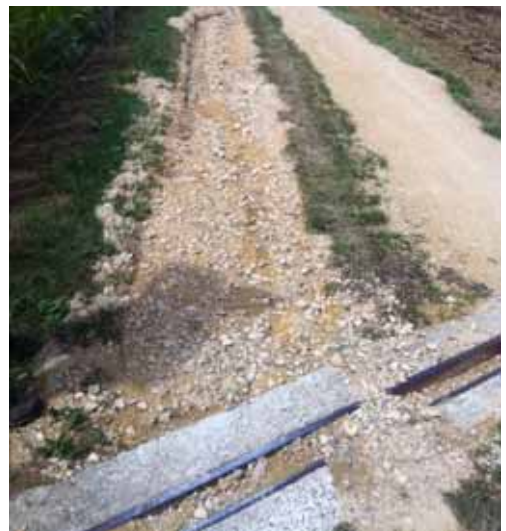
*Querabschlag ist voll und kann das Wasser nicht mehr abführen, Augst.*

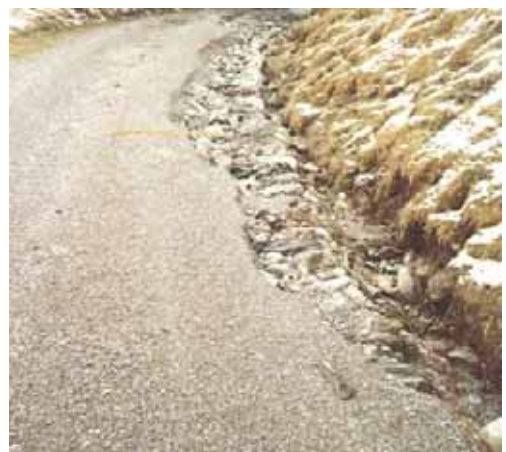
*Der Seitengraben ist eingewachsen und kann deshalb nicht mehr ausreichend Wasser aufnehmen.*

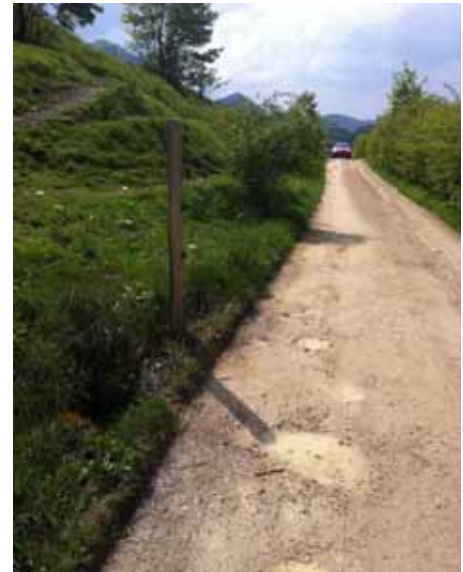
Schlaglöcher auf Mergelweg, Waldenburg

**Weitere Massnahmen / Substanzerhaltung:** Erstellen eines bombierten Mergelweges (in der Mitte ca. 15 - 20cm überhöht) mit Seitengraben oder einer Mergelverschleisschicht mit starker einseitiger Querneigung (mind. 5%).

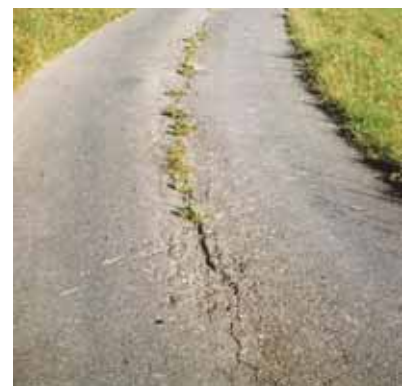
Mittelriss in einem Asphaltweg

**Ursache:** Gelangt Wasser durch den defekten Belag in den Koffer, führt das Gefrieren des Wassers in der Fundationsschicht und im Untergrund zur Anhebung der Fahrbahn und zu Rissbildung. Dies ist insbesondere ein Problem, wenn die Fundationsschicht nicht frostsicher ist, entweder aufgrund falscher Materialwahl oder weil durch das Befahren mit schweren Lasten Tonteilchen aus dem Untergrund in den Koffer gedrückt werden. Das Fundationsmaterial erreicht dadurch die erforderliche Qualität nicht mehr.

- a) Riss reinigen und mit Bitumen ausgiessen.
- b) Längssickerleitung überprüfen und eventuell neu erstellen.
- c) Foundationsschicht in zerstörten Abschnitten ersetzen.
- d) Fahr- und Gewichtsbeschränkungen während der Frost-/Tauperiode in Erwägung ziehen.
- e) Keine Schwarzräumung im Winter. Dünne Schneeschicht belassen, wenn nötig splitten.

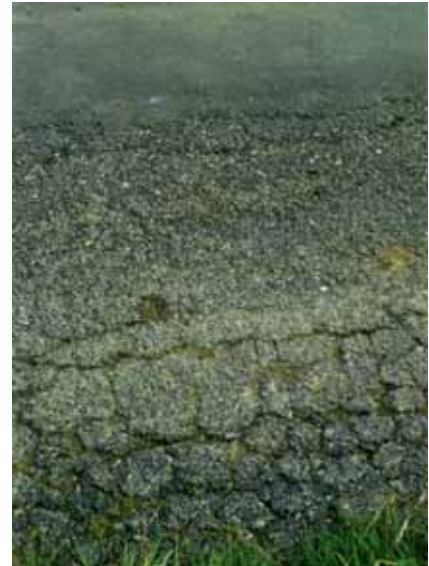
Netzrisse bzw. Elefantenhaut als Anzeichen für zerstörte Foundationsschicht, Bretzwil

*Ausblick:* Bei Netzzissen, Ausmagerung/Absanden und Schlaglöchern dringt Wasser in die Foundationsschicht und die Schäden nehmen rasch zu. Es entstehen (weitere) Schlaglöcher und es können Belagsteile ausbrechen. Bei Segmentrissen wegen einer Böschungsinstabilität kann der Versatz zunehmen und das betroffene Wegstück gar ganz abrutschen. Wegbenutzer können gefährdet werden.

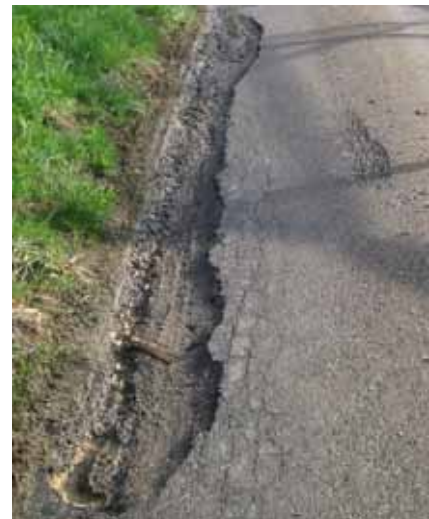
Foundationsschicht ist nicht ausreichend tragfähig. Aus Netzzissen entstehen mit der Zeit Schlaglöcher, Bennwil

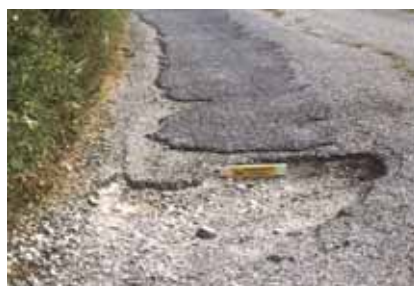
Schottertränkung löst sich auf. Es bilden sich Schlaglöcher.

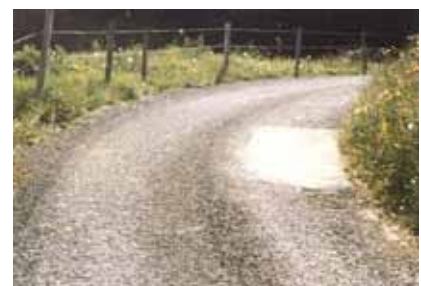
Altersbedingte Ausmagerung des Deckbelages.

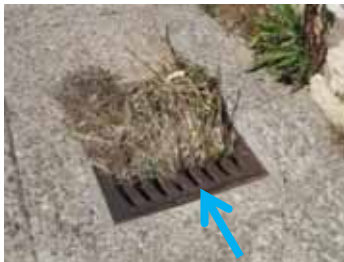
Einlaufschacht ist mit Material verstopft und hat dadurch eine verringerte Aufnahmefähigkeit.

- a) Der Einlauf ist wegen mangelnder Reinigung durch Pflanzeinwuchs oder Materialablagerungen stark eingeschränkt.
- b) Der Einlauf ist nicht auf die aktuellen Niederschlagsverhältnisse ausgelegt.

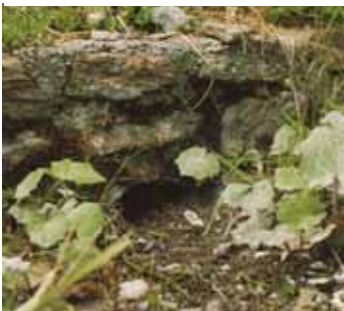
Der Durchlass bzw. Auslauf ist etwa zur Hälfte mit Material verstopft.

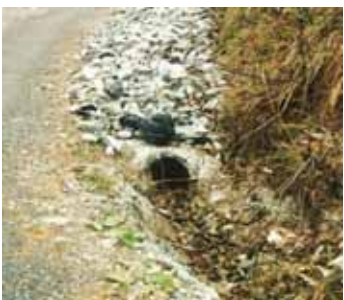
Der Bereich vor dem Einlauf ist mit Laub gefüllt. Der Rechen vor dem Einlauf ist ungeeignet.

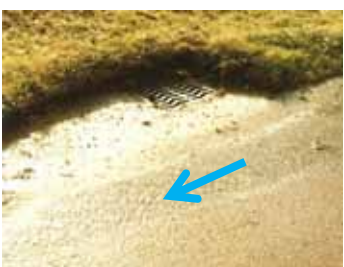
Das Wasser läuft aufgrund des Gefälles am Schacht vorbei.

*Ausblick:* Mit zunehmender Spurrinnenbildung verschlechtert sich der Zustand. Das Wasser fließt auf der Strasse weiter am Schacht vorbei und erhält dadurch eine zu grosse Schleppkraft. Es kommt vermehrt zu Ausschwemmungsschäden am Belag, der Foundationsschicht und im Bankett.

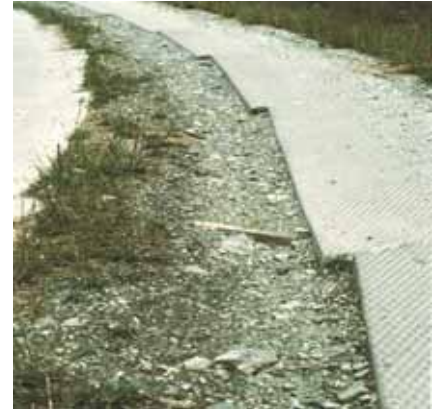
*Auswaschung von Material zwischen den Fahrspuren. Das in der Mitte fliessende Wasser kann den Weg nicht verlassen.*

*Sofortmassnahme:* Entwässerung kontrollieren und Wasserableitung sicherstellen. Allenfalls (zusätzliche) Holzbalken einbauen bzw. falsch eingebaute Holzbalken korrigieren.

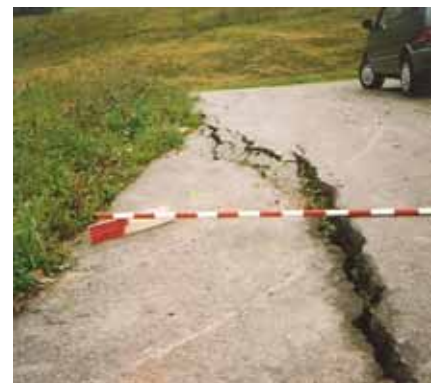
*Setzung des Wegoberbaus in Folge Abrutschen der Böschung.*

- a) Setzung des Wegoberbaus infolge Materialausschwemmung
- b) Setzung des Wegoberbaus infolge Abrutschen der Böschung bzw. des Untergrundes
- c) Wasserzufluss in die Foundationsschicht in Kombination mit Frost-/Tauperiode

- e) Bei Problemen mit dem Wasserhaushalt: Entwässerung der Foundationsschicht, Querabschläge einbetonieren
- f) Fachgerechte Sanierung der talseitigen Böschungsrutschung. Setzungsursache beheben (Hangverbauung mit z.B. Holzkasten oder Steinsatz)
- g) Je nach Schweregrad der Setzung nach Behebung der Ursache: Wiederaufbau des erforderlichen Oberbaus oder Sanierung des Betonbelages
