Erstellt im Auftrag der Kantonalen Denkmalpflege durch Claudio Affolter, Mai 2008

Aufgrund der ausgeführten Bauinventarisierung im Mai 2008 wurden nebst **sieben kantonal geschützten** Bauten (drei Brücken, vier Brunnen) zusätzlich **ein kantonal zu schützender** Bau und **acht kommunal zu schützende** Bauten nach einem einheitlichen Kriterienkatalog (siehe S. 5) ausgewählt und gewürdigt.

**BIB. Bauinventar BL
Gemeinde Liesberg**

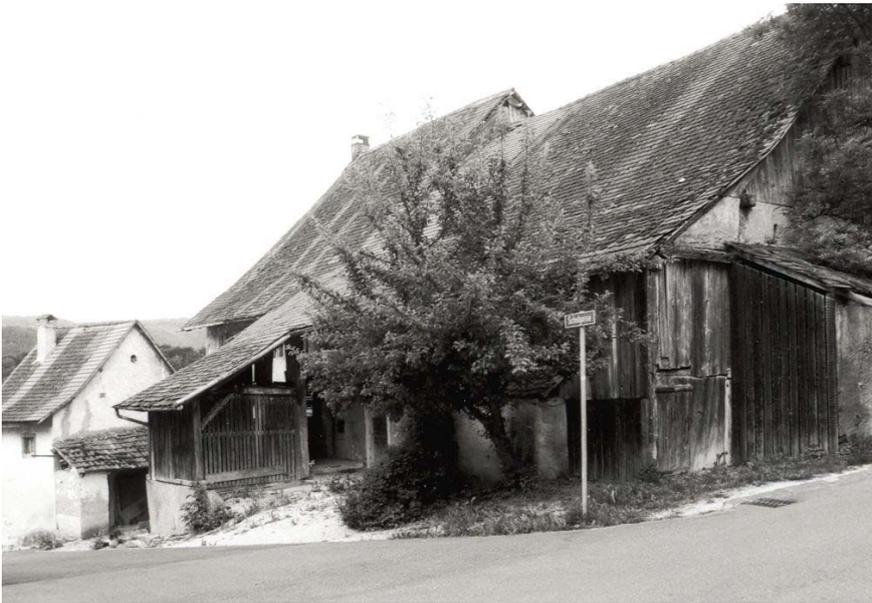
Fassade Ost

Das mächtige dreigeschossige Bauernhaus mit hohem Satteldach (Biberschwanzziegel) steht giebelständig an der Dorfstrasse. An der Hauptfassade Ost wurde später ein separater Hauseingang (Türblatt mit überschobenen und eingeschobenen Füllungen) eingebaut. Ein dreiteiliges Staffelfenster mit gotisch gefasten Gewänden liegt über einem gekuppelten, gotischen Fenster. Die übrigen einfachen Rechteckfenster stammen teils von 1727 teils aus dem 19. Jahrhundert. Eindrücklich ist die breite, vierachsige Giebelseite Süd mit gotischen und spätbarocken Fenstern. Die Westfassade ist mit vier Fensterachsen regelmässig gegliedert. Das Zehntenhaus ist heute nur noch im Erdgeschoss bewohnt. Die Innenräume konnten nicht besichtigt werden.

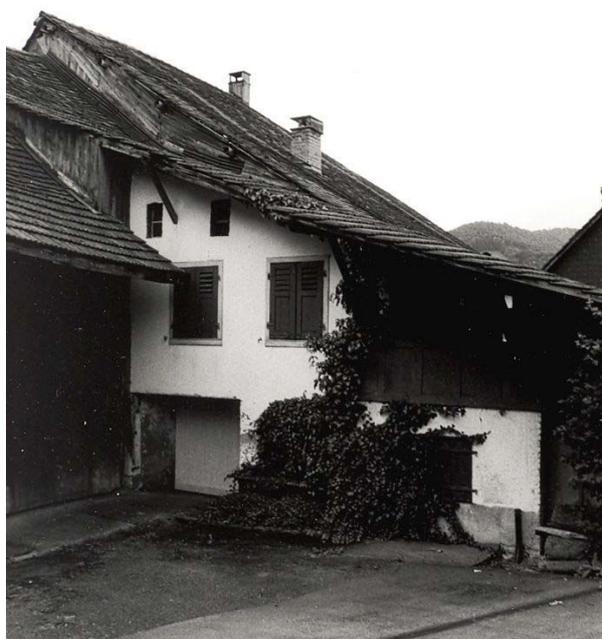
Fassade Nord

Auf der Nordseite schliesst eine dreiteilige Scheune an. Zwei Schopfanbauten befinden sich unter dem verlängerten Dach auf der Ostseite. An den rechteckigen Tenn- und Stalltoren sind teilweise noch gezapfte Verbindungen erhalten. Im ersten Obergeschoss befindet sich der alte Hauseingang mit einem gotisch gefasten Rundbogenportal. Die ehemalige Schmiede fügt sich an der Westseite an. Die hälftig gemauerte Giebelseite Nord ist mit Lüftungsschlitzen perforiert, und das Giebeldreieck ist mit Brettern verkleidet.

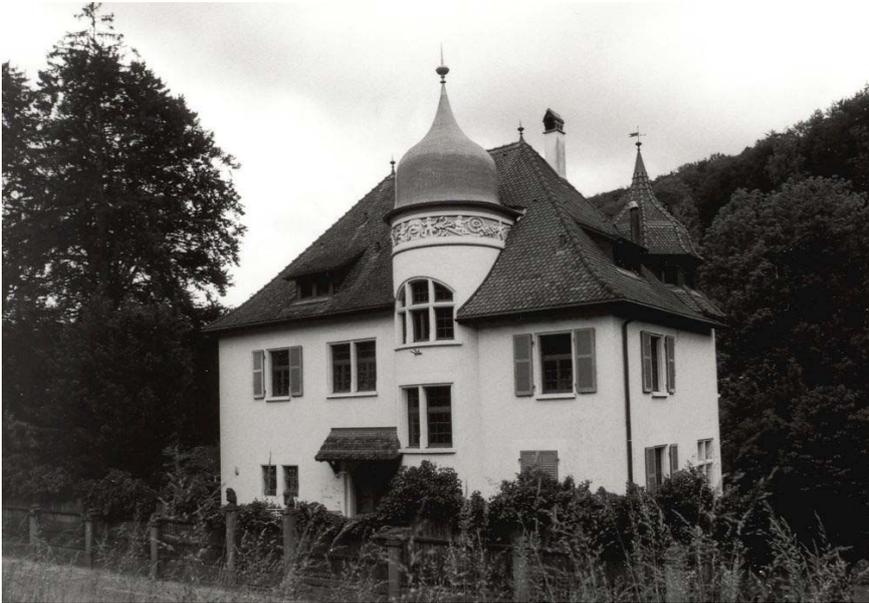
Ansicht Südwest

Das stattliche, zweigeschossige Wohnhaus mit hohem Walmdach wird durch die Baselstrasse auf der West- und die Birs auf der Ostseite begrenzt. Ein Rundbogenportal akzentuiert die Hauptfassade Nordwest. Einfache Rechteckfenster liegen neben gekuppelten Fenstern. Das Treppenhaus wird durch einen Rundturm betont. Den oberen Abschluss bilden ein zierliches Figurenfries und ein Kuppelhelm. Die Fassade Südost wird mit einem runden Eckturm und verschieden geformten Fenstern auf allen Etagen unterteilt. Der Rundturm wird mit einem Zwiebelhelm abgeschlossen. Das Untergeschoss wird mit schlichten Stichbogenfenstern belichtet. Das Erdgeschoss wird mit grossen Rundbogenfenstern und das Obergeschoss mit neugotischen Drillingsfenstern belichtet. Sämtliche Fenster sind erneuert worden. Ein Nebeneingang befindet sich auf der Stirnseite Nordost.

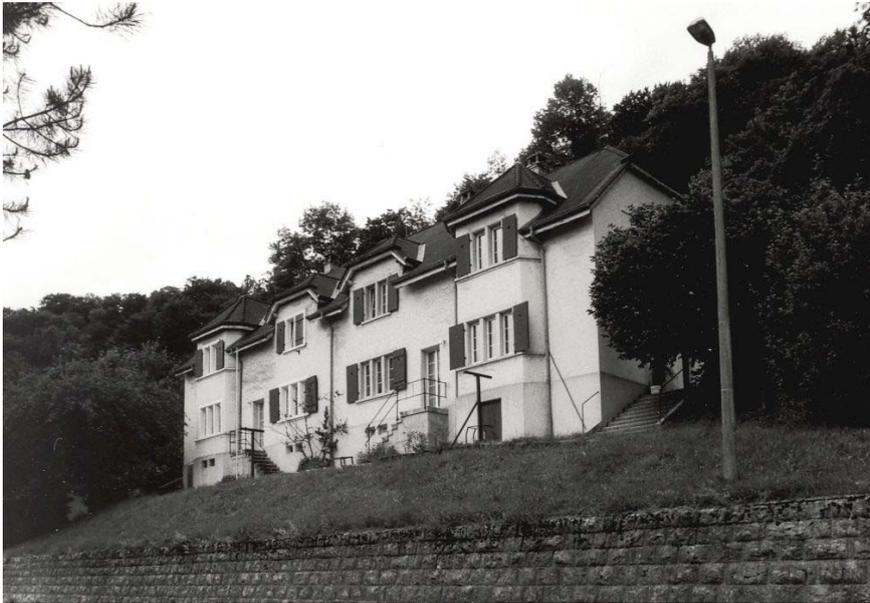
Fassade Südost

Das Arbeiterhaus der Portlandzementfabrik liegt in erhöhter Lage an einem nach Südosten abfallenden Hang. Das langgezogene, zweigeschossige Wohnhaus mit Krüppelwalmdach (Eternitdach) wird durch zwei Seitenrisalite und vier Quergiebel lebendig gegliedert. Die vierachsige Hauptfassade Südost ist spiegelsymmetrisch unterteilt. Zwei einläufige Treppen führen zu den mittleren Wohnungen. Dreiteilige Fenster im Erd- und zweiteilige Fenster im Obergeschoss werden mit Klappläden gefasst. Die beiden Haupteingänge befinden sich auf den Stirnseiten. Auf der Rückseite Nordwest ist die Fassade streng sechsachsig gegliedert. Der Massivbau über hellgrauem Sockel ist hell verputzt.

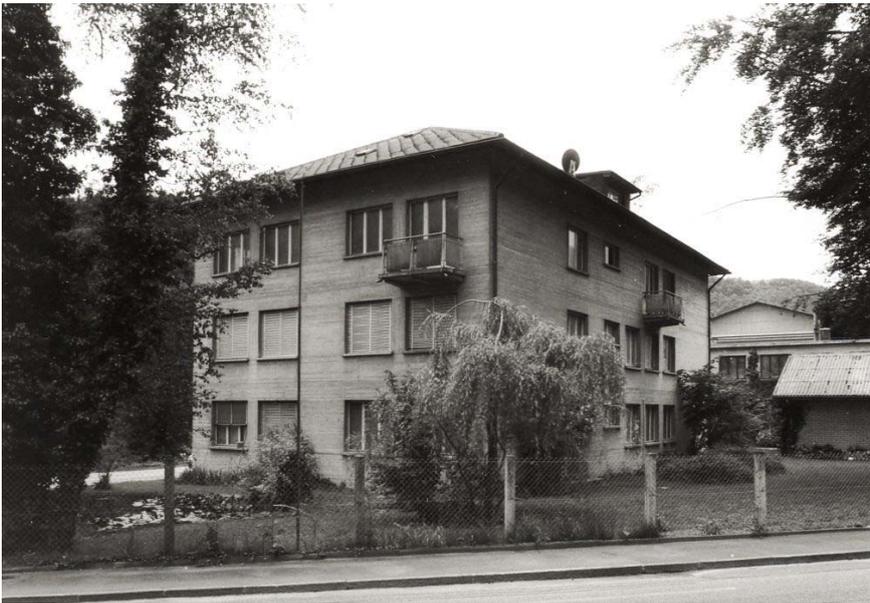
Ansicht Nord

Als wichtigster Bau im Industrieareal der ehemaligen Portlandcementfabrik steht das dreigeschossige Verwaltungsgebäude mit einem flachen, weit vorkragenden Walmdach. Das einfache, zweibündige Haus (Grundfläche 10.50 x 22 Meter) ist geprägt durch den strengen Fassadenraster und den grosszügigen Dachvorsprung. Die gepflegte Begrünung auf der Nordwestseite und der Haupteingang mit einer fein gesprossenen Glas-Messing-Türe verstärken den repräsentativen Anspruch des Gebäudes.

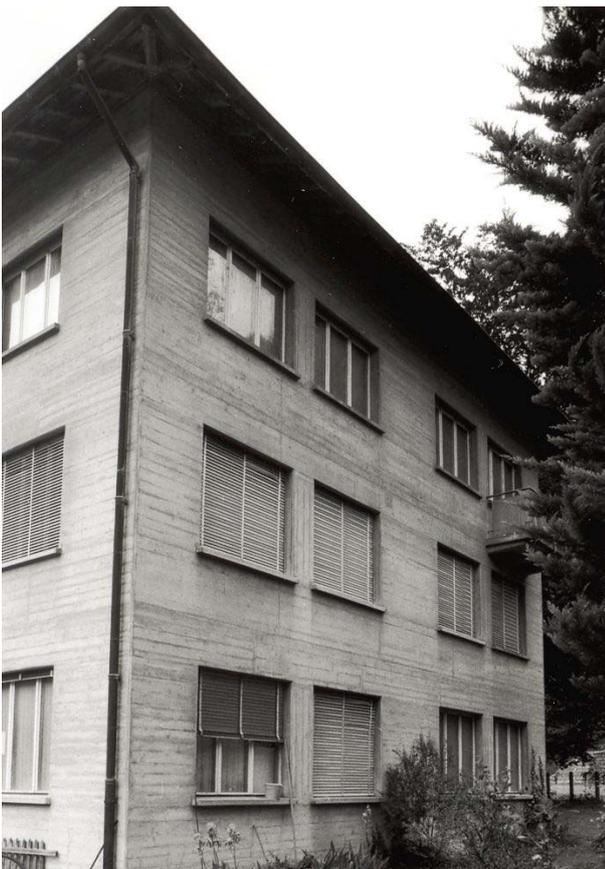
Fassade Nordwest

Charakteristisch sind die streng gegliederten Längsseiten. Zwei einzelne Balkone auf der Südwest- und Nordwestseite durchbrechen den Raster. Die Längsseiten sind mit sechs Fensterachsen auf der Südost-, respektive fünf Fensterachsen auf der Nordwestseite regelmässig gegliedert. In den Sichtbetonmauern sind grosse, dreiteilige Rechteckfenster eingelassen. Beide Breitseiten sind regelmässig vierachsig unterteilt. Die Fassaden sind in Sichtbeton roh belassen. Das leicht erhöhte Eingangsportale, das mit einem filigranen Vordach geschützt ist, rahmt eine fein gesprossene Messing-Glastüre. Die Büros wurden zur Zeit modernisiert. Der unmittelbare Aussenbereich wird durch Rasenflächen und ein Biotop definiert.

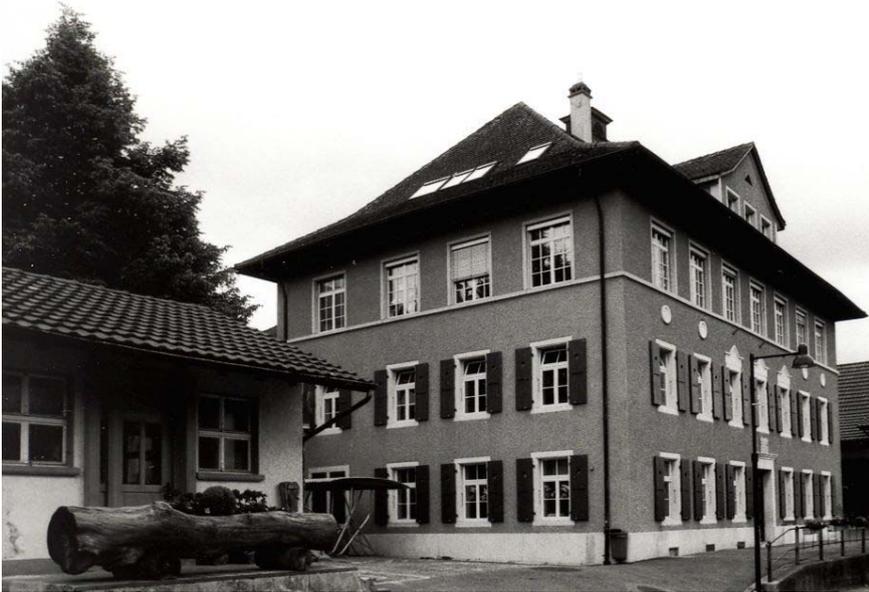
Ansicht Südwest

Die Hauptfassade Süd zählt sieben Fensterachsen mit hohen Rechteckfenstern und Klappläden. Das eingemittete Hauptportal wird durch einen geraden Sturz mit einem Gesimse ausgezeichnet. Über der Eingangstüre, die mit eingeschobenen und gläsernen Füllungen unterteilt ist, befindet sich das Oblicht. Die Stürze der mittleren drei Fenster im ersten Obergeschoss sind mit Verdachungen ausgezeichnet. Über den seitlichen Fenstern sind Medaillons eingelassen. Ein umlaufendes Gesimse trennt das erste vom zweiten Obergeschoss.

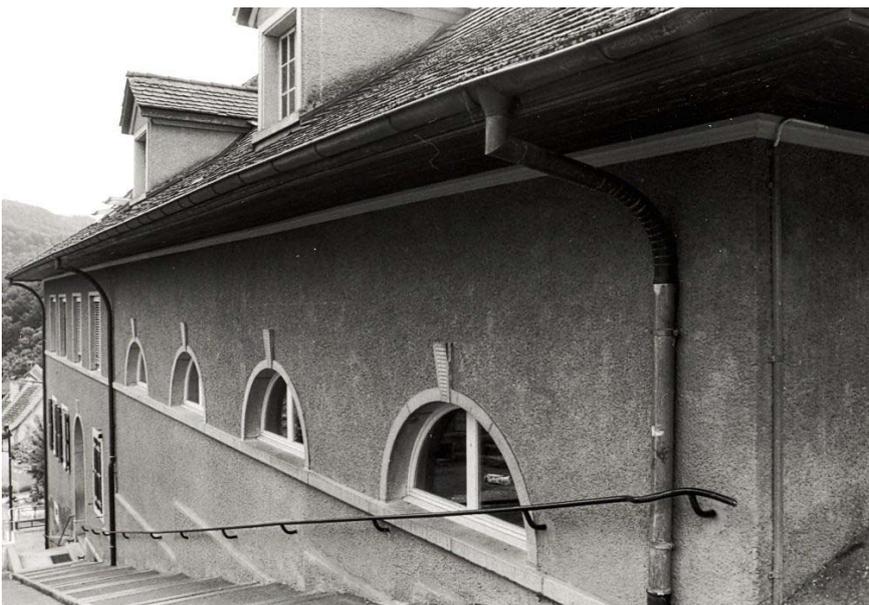
Fassade Ost

Die beiden Breitseiten sind vierachsig gegliedert. Auf der Ostseite befindet sich ein zweiter rundbogiger Eingang. Auf der Rückseite fügt sich ein Anbau unter einem abgewalmten Dach an. Ein rundbogiges Portal markiert den westlichen Ausgang von der Turnhalle zum asphaltierten Turnplatz. Der Massivbau ist hellbraun verputzt. Die hellen (erneuerten) Fenster werden mit dunkelroten Klappläden ergänzt. Eine einläufige Treppe auf der Ostseite zeigt das steile Hanggefälle.

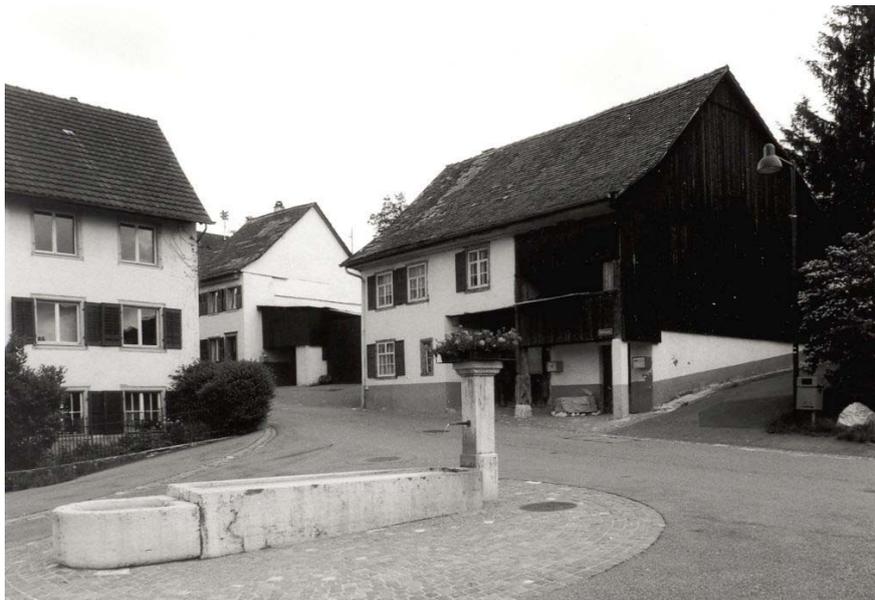
Ansicht Südost

Die Hauptfassade Süd wird mit alten Rechteckfenstern und Vorfenstern regelmässig gegliedert. Ein zusätzliches Zimmer befindet sich über dem Stalltor. Das um 1900 erneuerte Tenntor liegt zurückversetzt. Die so entstandene Nische dient als gedeckter Eingang. Die rechteckige Stalltüre ist mit einer prächtigen Holzlaube geschützt. Die geschlossene Giebelseite Ost ist mit Brettern verschalt. Die Brandmauer auf der Westseite lässt ein früher angebautes Nachbarhaus vermuten. Auf der Rückseite ist das Wohnhaus gemauert und mit einem jüngeren Fenster durchbrochen.

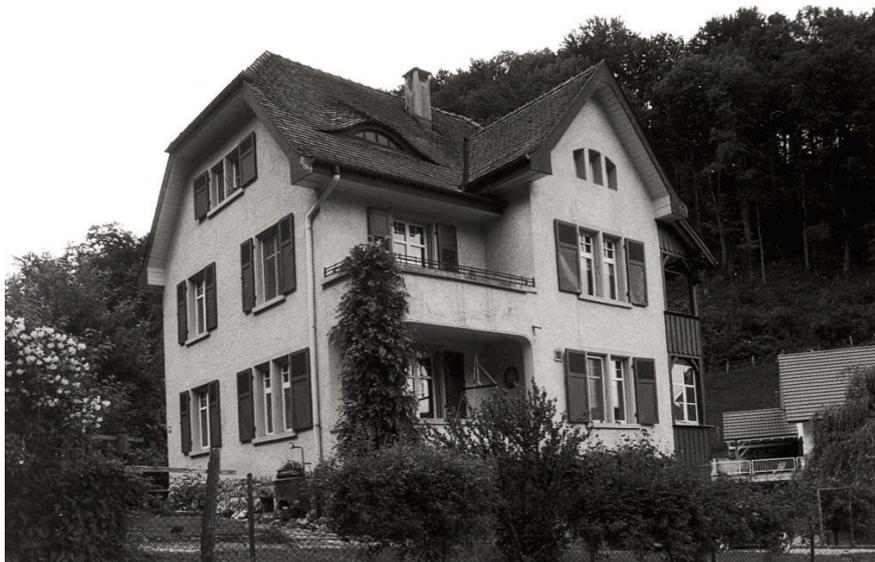
Ansicht Südost

Das stattliche, zweigeschossige Zweifamilienhaus mit ausgebautem Krüppelwalmdach und zwei Fledermausgauben steht östlich der ehemaligen Fabrikantenvilla (siehe Baselstrasse 2) und giebelständig an der Liesbergerstrasse. Das Dach ist mit Biberschwanzziegeln eingedeckt.

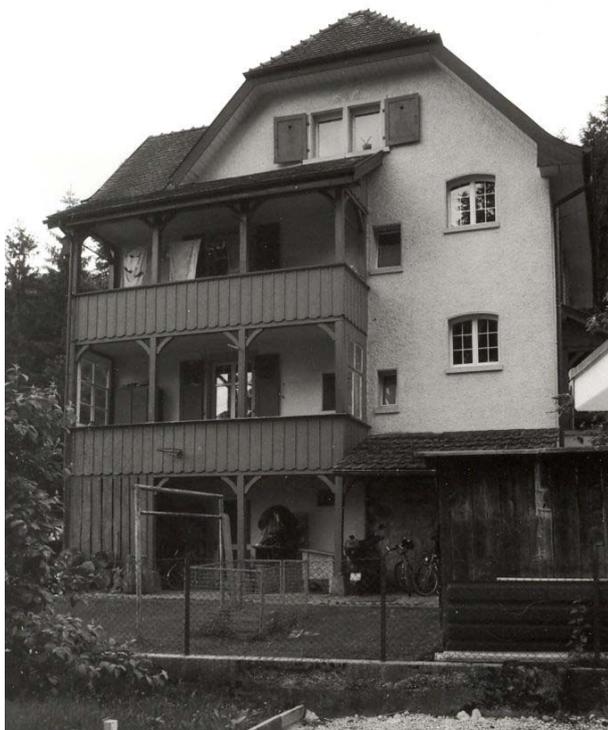
Fassade Nord

Auf der Nordostseite schliesst eine zweigeschossige Holzlaube an. Die Haustüre auf der Nordwestseite ist mit einem Eingangshäuschen geschützt. Die hohen Rechteckfenster sind erneuert worden. Neben dem Quergiebel auf der Südostseite befinden sich zwei Balkone. Der Massivbau ist hellbeige verputzt und hebt sich vom Natursteinsockel ab. Die hell gestrichenen Fensterrahmen werden mit braunen Klappläden ergänzt.

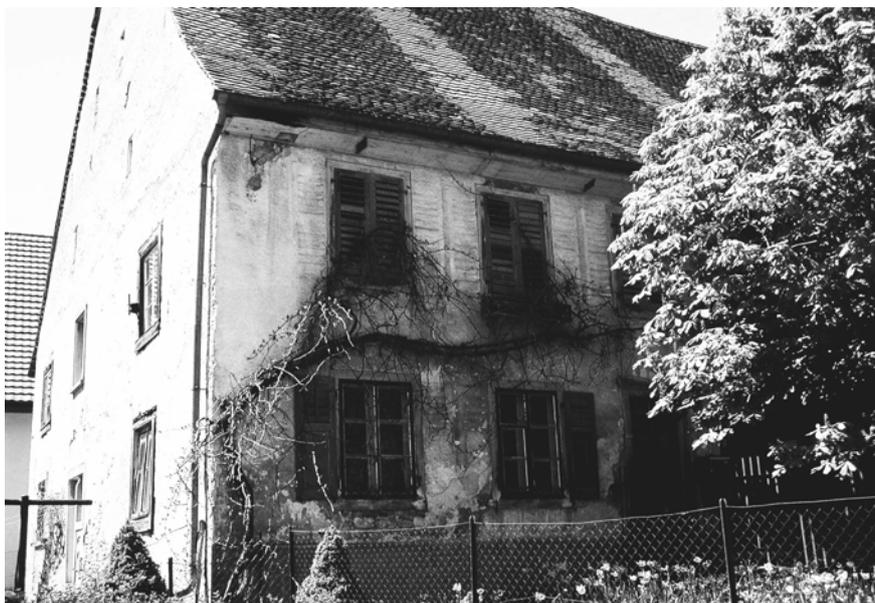
Ansicht Südost

Das dreiachsige Wohnhaus wird mit Rechteckfenstern und Holzläden regelmässig gegliedert. Die ganze Dachunterseite ist verschalt. Das Eingangsportal wird mit einem Sturzgesimse ausgezeichnet. Die Haustüre ist mit überschobenen und eingeschobenen Füllungen unterteilt. Die Giebelseite Süd ist mit drei Fensterachsen regelmässig gegliedert. Kleine Rechtecköffnungen belüften das Dachgeschoss. Bemerkenswert sind die gut erhaltenen Fenster und Vorfenster. Die Traufseite West ist wegen der unmittelbar anschliessenden Nachbarbauten nicht einsehbar. Auf der Giebelseite Nord schliesst das Restaurant Kreuz (Dorfstrasse 4 = ohne Einstufung) an.

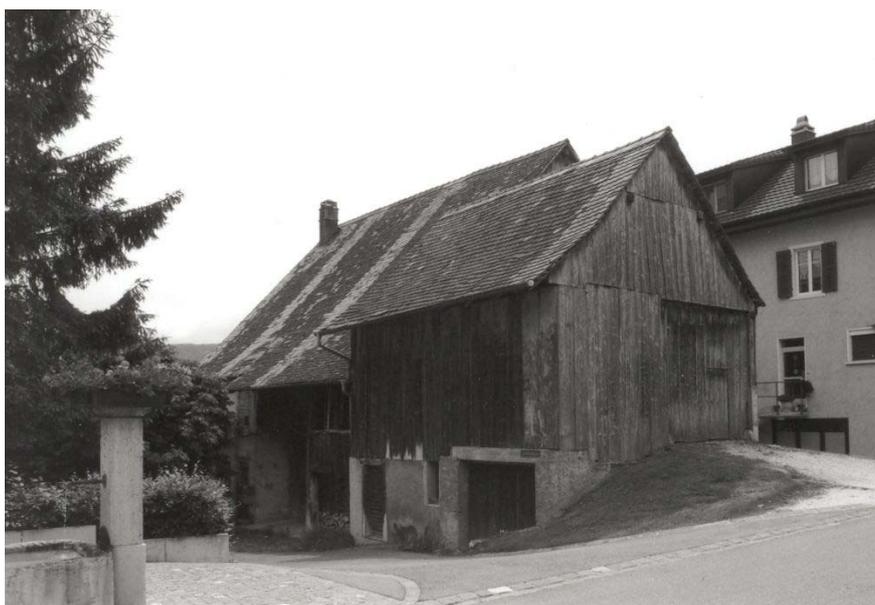
Ansicht Nordost

Auf der Nordseite folgt ein zweiteiliges Ökonomiegebäude. Das rechteckige, zweiflügelige Tenntor (mit gezapften Verbindungen) ist mit Brettern vertikal verschalt und mit Holzzapfen verbunden. Tenn- und Stalltor sind mit Holzgerüsten gefasst. Vor dem bretterschalteten Fachwerk liegt eine Holzlaube. Der erneuerte Annexbau auf der Nordseite ist in Stall und Remise unterteilt.

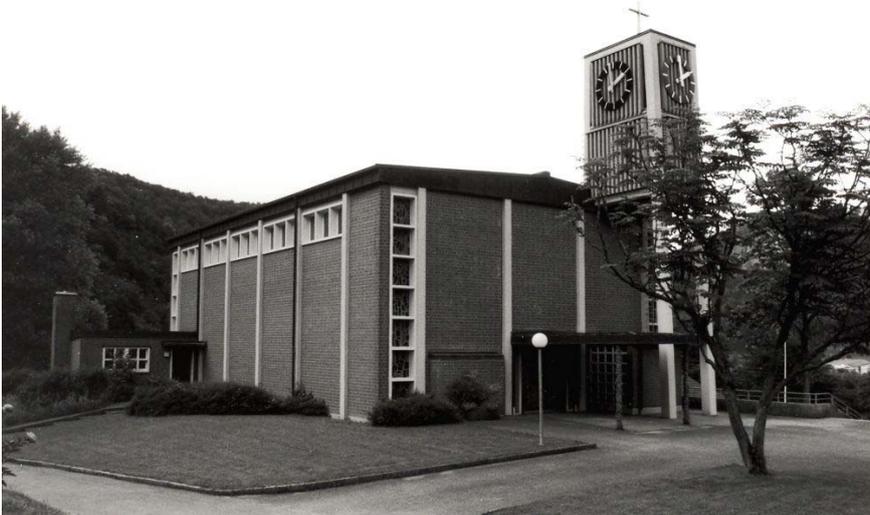
Ansicht West

Die schlichte Hallenkirche mit flachem Satteldach (Kupferdach) steht mitten im Quartier Oberrütti. An der Südwestseite schliesst ein konisch geformter Glockenträger als aufgelöste Betonskulptur an. Er besteht aus einem Rahmen, dessen obere Hälfte (Glockenstube und Uhrwerk) mit Lamellen ummantelt ist. Der eingemittete Haupteingang wird durch ein Flachdach geschützt. Vertikale und horizontale, längs der Traufe geführte Bandfenster belichten die Kapelle. Aussen und innen sind die Backsteinwände roh belassen.

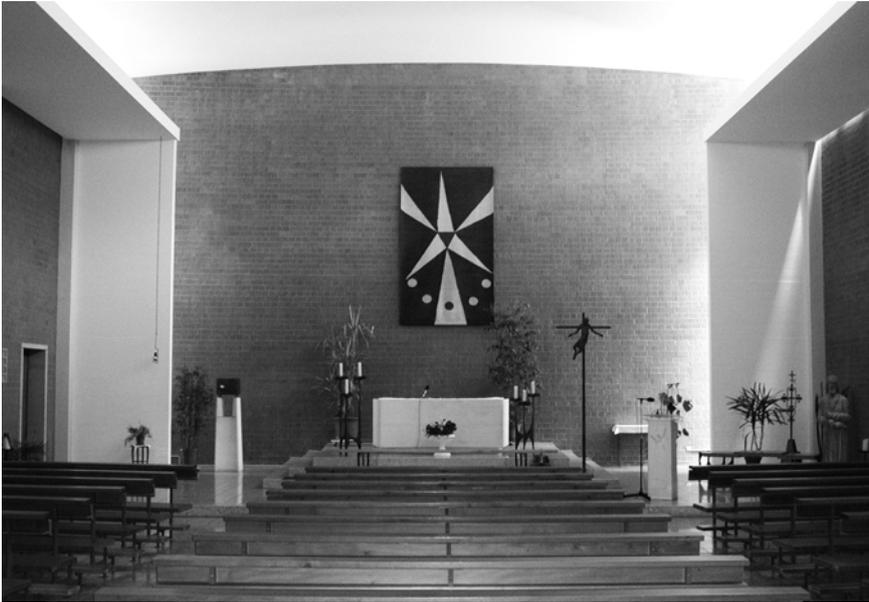
Chorseite Nordost

Der Innenraum ist längsgerichtet und basiert auf einem Rechteck von 14 x 22 Metern Grundfläche. Eher traditionell ist die frontale Ausrichtung der Bankreihen. Die Decke und die Chorwand sind leicht gewölbt. Der Boden ist mit hellen Kalkplatten belegt. Der Chor ist durch eine Stufe vom Schiff abgetrennt. Drei Stufen führen zum axial ausgerichteten Altar in Form eines schlichten hellen Kubus.

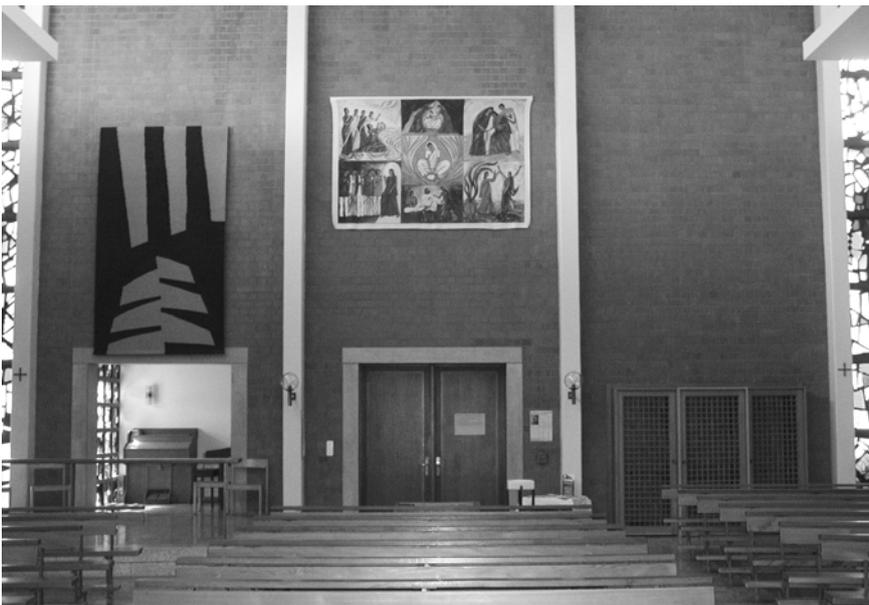
Blick gegen Eingang Südwest

Die traditionelle Raumgliederung wird mit einer raffinierten Lichtführung ergänzt. Das Streiflicht der vertikalen und horizontalen Lichtbänder wird mit vorgeblendeten Betonbügeln im Innern gebrochen. Die Fensterbänder auf der Südwestseite werden mit Farbfenstern von Hans Stocker ausgeschmückt. Über der Westkapelle hängt ein expressiv gestalteter Teppich von Lukas Gasser, 1978. Im Untergeschoss der Kapelle befindet sich ein Kirchgemeindesaal.
