Kompaktes Weinbauerdorf am Treffpunkt von vier Verbindungsachsen durch den Tafeljura. Grosse Bauernhäuser und spätgotisches Pfarrhaus an gewundenen, bäuerlich geprägten Strassenzügen. Über dem Dorfkern erhöhte Kirche auf Hügelsporn.

Buus

Gemeinde Buus, Bezirk Sissach, Kanton Basel-Landschaft

ISOS
Bundesinventar der schützenswerten Ortsbilder der Schweiz von nationaler Bedeutung

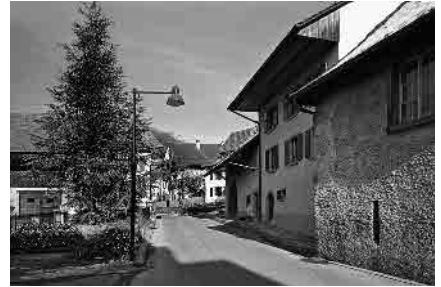
2 Hinterdorf

1.0.3	Hinterdorf, Abschnitt der Zuzgerstrasse mit raumgliedernden oder zentralen Brunnen, 18./19. Jh.						o		2–5
	1.0.4	Zweigeschossiger Wohnbau in ehem. Scheune mit breitem Tor, 18. Jh., renov. 1950, erhöhter Garten						o		5
E	1.0.5	Pfarrhaus, spätgotischer dreigeschossiger Giebelbau mit Lauben und Sandsteingewänden, 1543, aufgestockt und erw. 1692, 1779, Brunnen der 2. H. 19. Jh.				×	A			5

Im Bebauungsast an der Strasse nach Zuzgen (1.0.3) haben die wohl ältesten und stattlichsten Bauernhäuser des Ortes intakt überlebt, manche besitzen dreigeschossige Wohnteile. Das spätgotische Pfarrhaus (1.0.5) ist Teil dieser Reihe und liegt hinter einem ummauerten Garten unmittelbar unterhalb der Michaelskirche (0.0.1). Der giebelständige Massivbau inmitten von traufseitigen Bauten zeigt frontal ein Klebedach. Die benachbarte umgebaute Scheune (1.0.4) ist ebenfalls hinter einem erhöhten Garten zurückgesetzt. Zwischen den Häusern bieten sich Durchblicke auf den Kirchenhügel, die spektakulärsten beidseitig des Pfarrhauses, wo über den erhöhten, in den Hang gestuften Gärten noch ein Streifen des Wiesenplateaus sichtbar ist. Die Bauten stehen einzeln oder zu Reihen zusammengefasst mit der Traufe zur Strasse. Durch ihre etwas abgewinkelte Stellung bilden sich hangwärts kleine Einbuchtungen, und einige der mächtigen Giebelfronten wirken unmittelbar in den Strassenraum hinein. Auf drei der intakten Vorplätze stehen Brunnen.

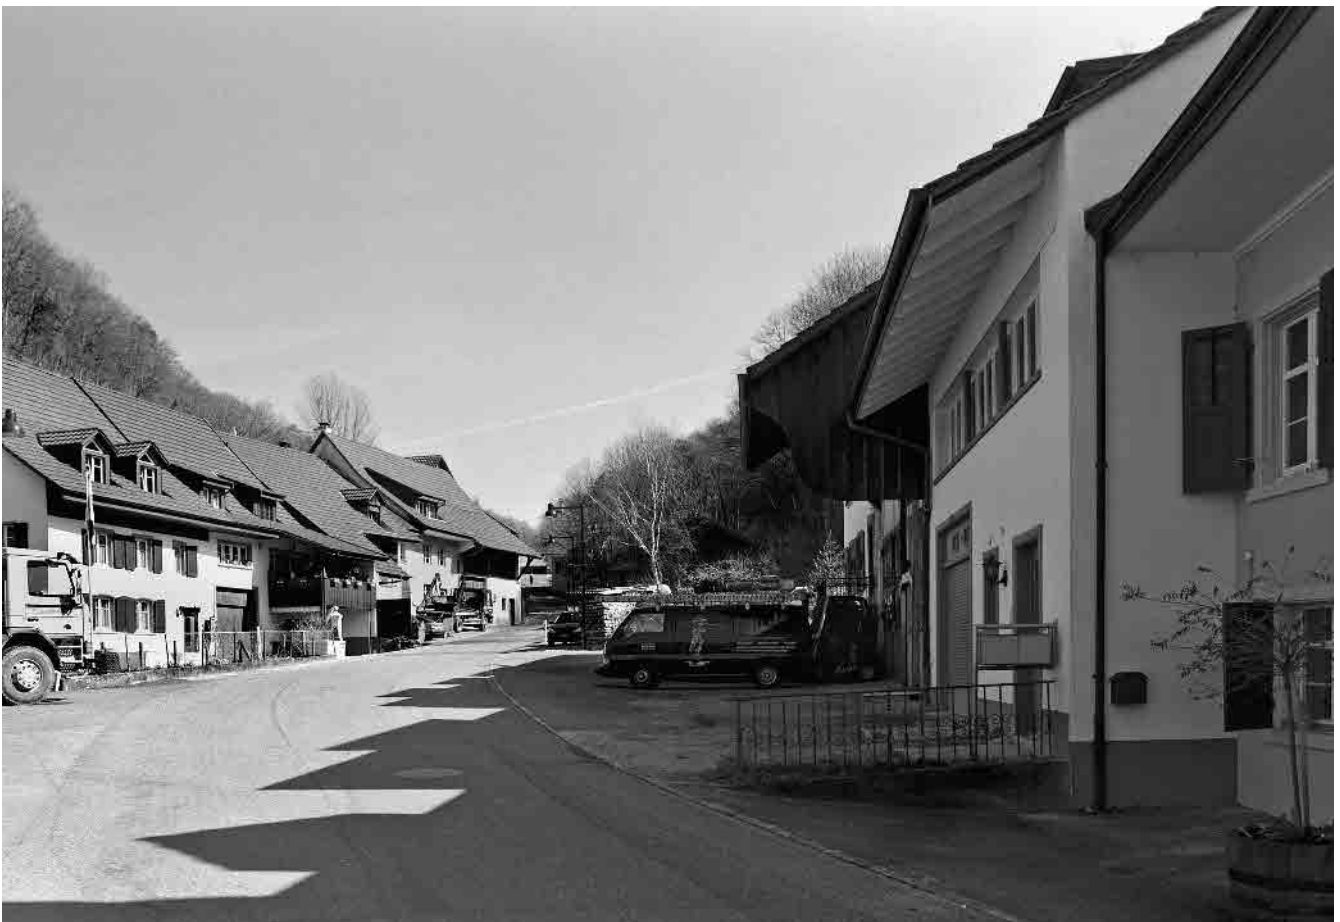
4 Gehöfte an der Hellikerstrasse

1.0.15	Wohnhäuser in den Volumina von Gehöften, aufdringliche Balkone, Quergiebel und Freiraumgestaltung						o		
B	0.1	Locker stehende Gehöfte und Zeile von zweigeschossigen Taunerhäusern mit weit hinuntergezogenen Satteldächern, mehrheitlich 19. Jh.	B	×	/	×	B			4
B	0.2	Eckgasse, Bauern- und Taunerhäuser, zweigeschossig in steiler Hanglage, 19./A. 20. Jh., Wohnhaus, M. 20. Jh.	B		/	/	B			18
B	0.3	Etwas abgesetzte, separat erschlossene Gehöfte mit grossflächigem Umschwung, dreigeschossige Satteldachbauten, Scheunen, 19. Jh., umgebaut 2. H. 20. Jh.	A	/	/	/	A			10
U-Zo	I	Steiler Wiesenstreifen, unterster Abschnitt des Hügelsporn mit Kirche und Friedhof	a			×	a			5, 18
E	0.0.1	Ref. Pfarrkirche mit Friedhof, erwähnt 1273, erw. 1694, Nordschiff angebaut 1861, renov. 1943/44, 1989/1992, Dachreiter von 1930				×	A			5, 7, 18

In der etwas grösseren Gruppe (0.1) nordöstlich des Ortskerns begleiten ein paar kleinere, zu zwei stark gestaffelten Zeilen zusammengebaute zweigeschossige Kleinbauernhöfe mit weit auskragenden Vordächern einen kurzen Strassenabschnitt. Auf der anderen Strassenseite markieren zwei einzelne Höfe in prächtigen Gärten die Strasse nach Hellikon und den Ortsanfang.

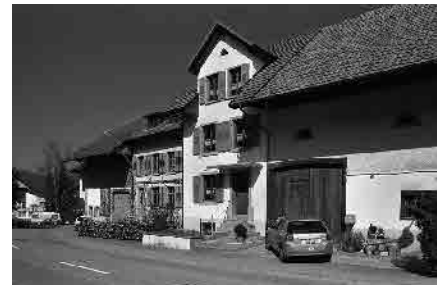
1.0.13	Unterdorf, nahezu ebener Abschnitt der Hauptstrasse, zweigeschossige Gehöfte und Wohnbauten, v. a. E. 19. Jh.						o		6
	1.0.14	Mächtiges Wohn-/Bankgebäude mit von Säulen getragenen Eingang und ausladendem Satteldach, Unterbruch des Strassenraums, 2. H. 20. Jh.						o

Die Hauptstrasse (1.0.13) ist auf der Südseite von Bauten aus dem Ende des 19. Jahrhunderts geprägt und auf der Nordseite durch ältere Gebäudezeilen. In der Nähe des Dorfplatzes stehen grosse Gehöfte in zurückliegenden Gärten. Wie in den anderen Bebauungsarmen findet auch hier alternierend von Strassenseite zu Strassenseite ein reizvoller Wechsel zwischen zusammengebauten und frei stehenden Häusern statt. Diese wohl erste grössere Dorferweiterung beginnt beim zentralen Platz mit einem mächtigen Wohnhaus. Der dreigeschossige Bau aus dem späteren 19. Jahrhundert hat, wie einige andere im Kern, zahlreiche Veränderungen erfahren.

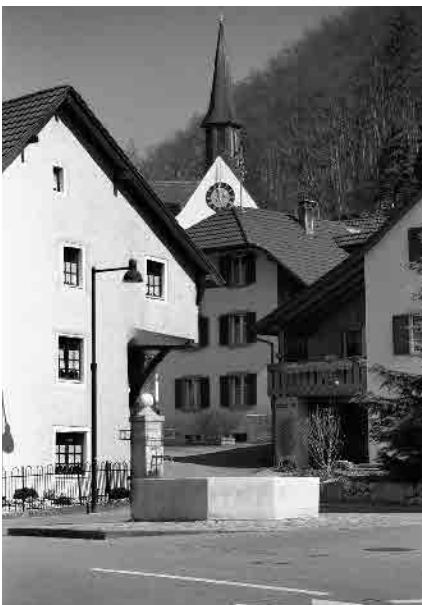
7 Dorfplatz

1.0.1	Strassenkreuzung und zentraler Dorfplatz mit achteckigem Brunnen von 1837						o		1,7,8,10,11
	1.0.2	Ehem. Wachthäuschen, ab 1812 Schulstube, dahinter Spritzenhäuschen und Milchlokal mit Lindenreihe über eingedoltem Bach						o

Die vier Bebauungsäste vereinen sich im Zentrum in einem grossen Verkehrsplatz (1.0.1). Ein achteckiger Brunnen betont ihn. Er steht aus der Mitte gerückt in einer Raumnische zwischen den beiden von Osten, vom Hügelsporn mit der Kirche, her kommenden Strassenzügen. Das ehemalige Wachthäuschen (1.0.2) liegt in dieser Nische und ragt mit seiner Front in die Strassenkreuzung. Der Mauerbau mit asymmetrischem Krüppelwalmdach bringt, zusammen mit dem dahinter liegenden kleinen Spritzenhäuschen, einen kleinteiligen Massstab in das von mächtigen Gehöften geprägte Zentrum.

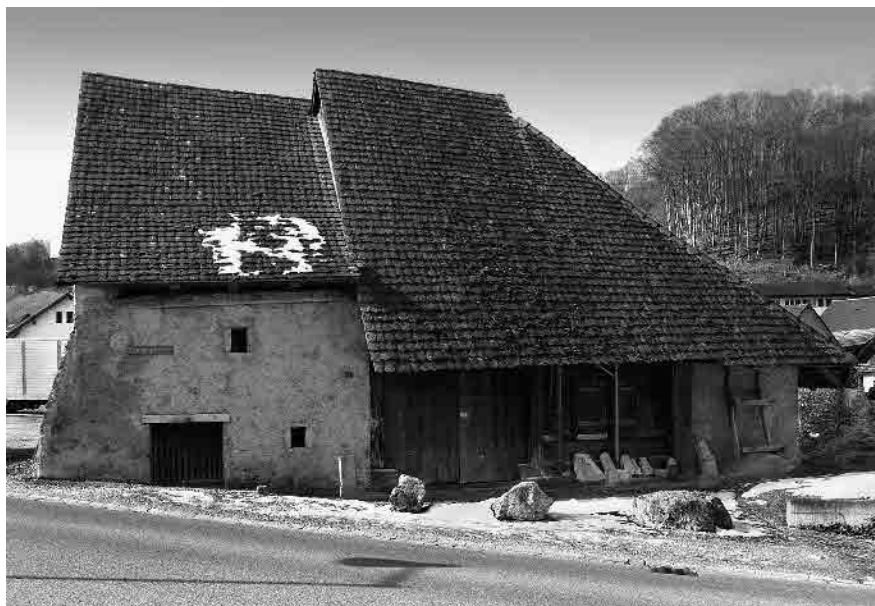
17 Ständerhaus, 16. Jh

1.0.11	Mehrheitlich traufständige Bebauung an der Rickenbachstrasse, ehem. Bauernhöfe						o		11, 15, 16
	1.0.12	Ständerhaus mit Walmdach, ursprünglich strohgedeckt, letztes erhaltenes Beispiel im Kanton, heute Bauernmuseum, 16. Jh., rest. 1972						o		17

denn hier markiert das einzige im Kanton noch erhaltene Ständerhaus (1.0.12) den Abschluss des Ortskerns. Allerdings wurden bereits in der zweiten Hälfte des 20. Jahrhunderts zwischen die alten Gebäude einige Bauten oder Annexe gestellt und die Gärten so dezimiert, dass der Strassenraum heute fast etwas zu breit wirkt: Die aus dem 17. Jahrhundert stammenden Bauernhäuser scheinen deshalb etwas verloren hinter ihren grossen Hofvorplätzen zu stehen. Nahe der zentralen Kreuzung ist ein hohes dreigeschossiges Wohnhaus derart eng an der Landstrasse platziert, dass es diese zu einer Kurve um den ausgestellten Sockel zwingt. Über die umzäunten, zum Teil erhöhten Gärten hinweg sind immer wieder Durchblicke möglich, z. B. auf die verschachtelten Rückseiten der Gebäudezeilen, wo sich östlich der Rickenbachstrasse das offene Cherbächli (0.0.8) zwischen Schuppen und Gärten durchwindet.
