Kilchberg

Gemeinde Kilchberg, Bezirk Sissach, Kanton Basel-Landschaft

ISOS
Bundesinventar der schützenswerten Ortsbilder der Schweiz von nationaler Bedeutung

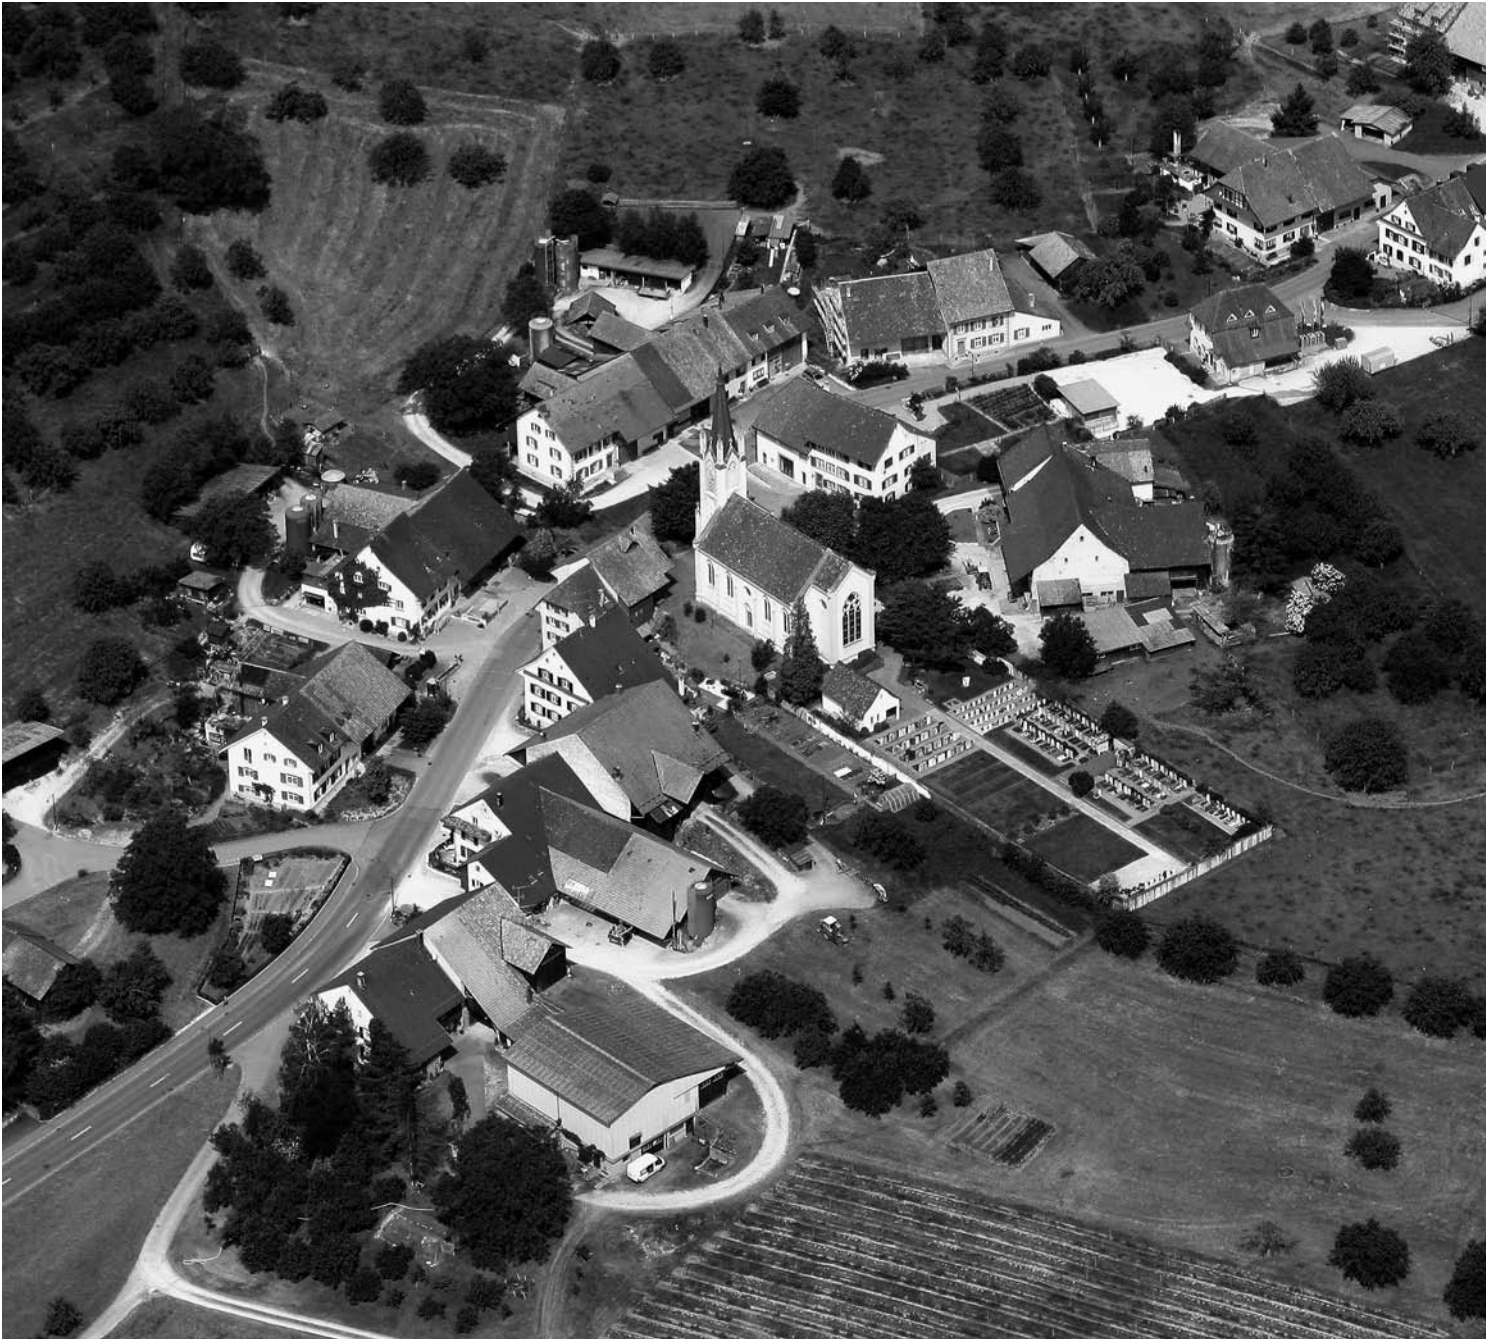
Flugbild Bruno Pellandini 2006, © BAK, Bern

Von Wiesenhängen flankierte eindrückliche Staffelung intakter Bauernhäuser zu einem relativ steil abfallenden Gassenraum. Erhöhter Platz vor der filigranen neugotischen Kirche, der Stiftung eines in England reich gewordenen Kaufmanns.

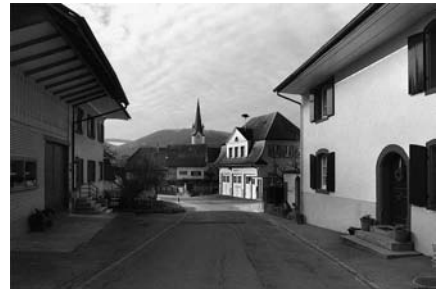
2 Ortszufahrt von Norden

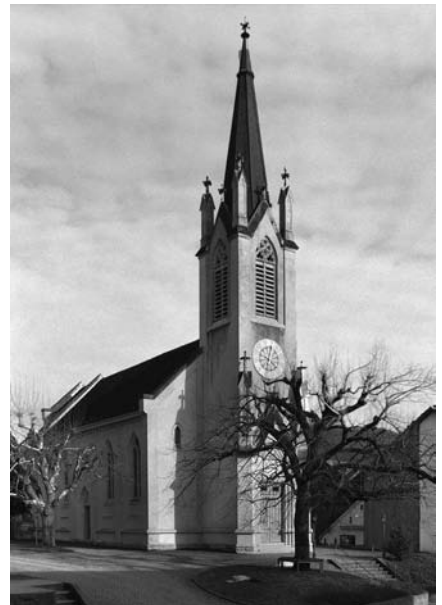
5 Ref. Pfarrkirche, 1868

An Stelle der Sakralbauten aus dem 11. oder 12. sowie dem 15. Jahrhundert wurde unter Verwendung des alten Turms 1868 eine Kirche in neugotischem Stil nach Plänen von Paul Reber erbaut. Bei dieser Gelegenheit wurde auch der Friedhof erweitert und hinter die Kirche verlegt. Stifter des Neubaus war ein in England zu Reichtum gekommener Kaufmann, dessen Vater in Kilchberg Pfarrer gewesen war. Die bei der Restaurierung durchgeführte Bodenforschung im Jahr 1974 ergab, dass sich die erste Kirche im Bereich des heutigen Schiffs befunden haben muss. Bei der jüngsten Restaurierung wurde auch die Umgebung neu gestaltet. Die Entstehungszeit des Pfarrhauses ist nicht bekannt, datierte Kragsteine von 1561 belegen die Erweiterung um eine Achse gegen Osten. Nach mehreren Veränderungen, wie An- und Umbauten sowie Renovationen in den folgenden Jahrhunderten,

Die Kirche (1.0.1) dominiert den relativ kleinen, aus frei stehenden oder zu Zeilen zusammengebauten Bauernhäusern gebildeten Dorfkern (1). Der in Teilen aus dem 17. Jahrhundert stammende Turm und seine im 19. Jahrhundert errichtete Spitze mit Fialen und Masswerk ist sogar vom höheren Hangplateau her sichtbar. Das Schiff fasst mit dem ebenfalls giebelständig zur Strasse ausgerichteten Pfarrhaus (1.0.3) einen mit seiner Stützmauer die Häuserflucht aufnehmenden erhöhten Platz (1.0.2). Während sich das Pfarrhaus und die anderen Gehöfte mit ihren Grundmauern direkt auf die Fahrbahn abstützen, liegt die Kirche zurückgesetzt, ja beinahe versteckt. So ist sie sowohl für die von oben als auch für die von unten Kommenden nie als ganzer Bau sichtbar, und es entsteht, trotz des überragenden Kirchturms, räumlich ein Überraschungseffekt. Auch die ausgeprägt neugotische Architektur der Kirche würde man in diesem Ort nicht erwarten.

Ausserordentliche architekturhistorische Qualitäten wegen der gut erhaltenen Vielweckbauten aus dem 18. und 19. Jahrhundert. Besonders wertvoll die in der zweiten Hälfte des 19. Jahrhunderts über Vorgängerbauten errichtete Memorialkirche wegen ihres ungewöhnlichen, von England beeinflussten neugotischen Stils.

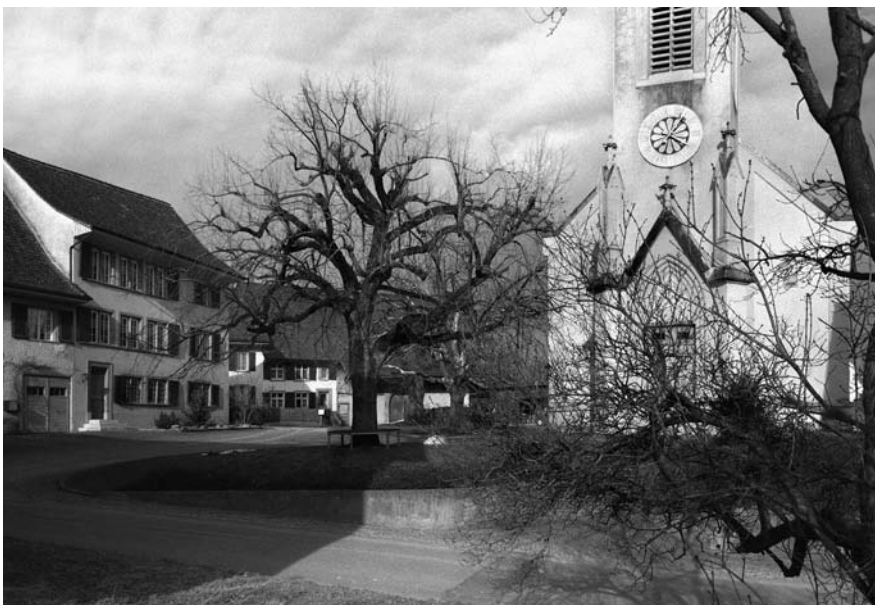
6 Kirchplatz

1.0.2	Erhöhter Kirchplatz mit drei Bäumen						o		5–7
	1.0.3	Pfarrhaus, dreigeschossig, gewalmtes Satteldach über Ökonomierteil, 1561, erw. 17. Jh., Brunnen, 19. Jh.						o		9

Der Platz ist mit Kiesbelag, Bäumen und ungefassten Rasenstücken naturnah, aber auch unpräzise und sorgfältig, weil bescheiden gestaltet. Er bindet die Kirche selbstverständlich in den baulichen Kontext ein. Das Pfarrhaus ihr gegenüber ist traufseitig zum Platz orientiert. Die hohen Doppelfenster in den beiden Obergeschossen gehen vermutlich auf einen Umbau im 17. Jahrhundert zurück, ebenso der zugehörige Ökonomieteil. Die weniger stark definierte Rückseite des Platzes bildet ein breit gelagertes Bauernhaus aus dem 18. Jahrhundert. Es fasst den Dorfplatz in einer hinteren Raumschicht. Eine Ecke des Friedhofs ragt in das Plätzchen hinein.

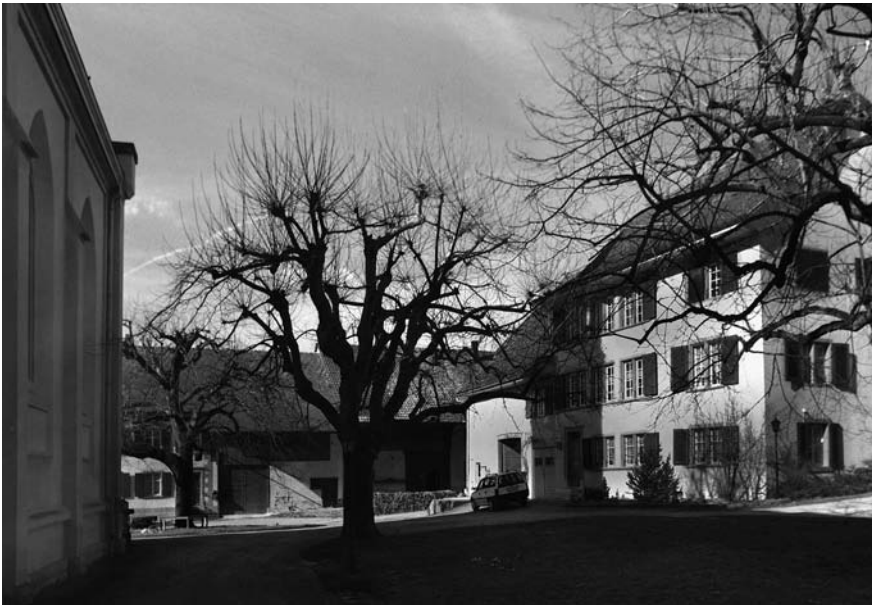
9 Pfarrhaus, 16. Jahrhundert

wurde im Jahr 1964 das Pfarrhaus im Inneren vollständig erneuert, wobei die gesamte alte Substanz verloren ging.

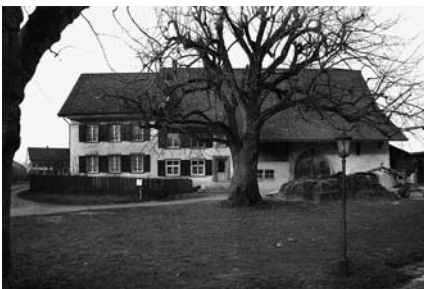
10 Aussiedlerhof

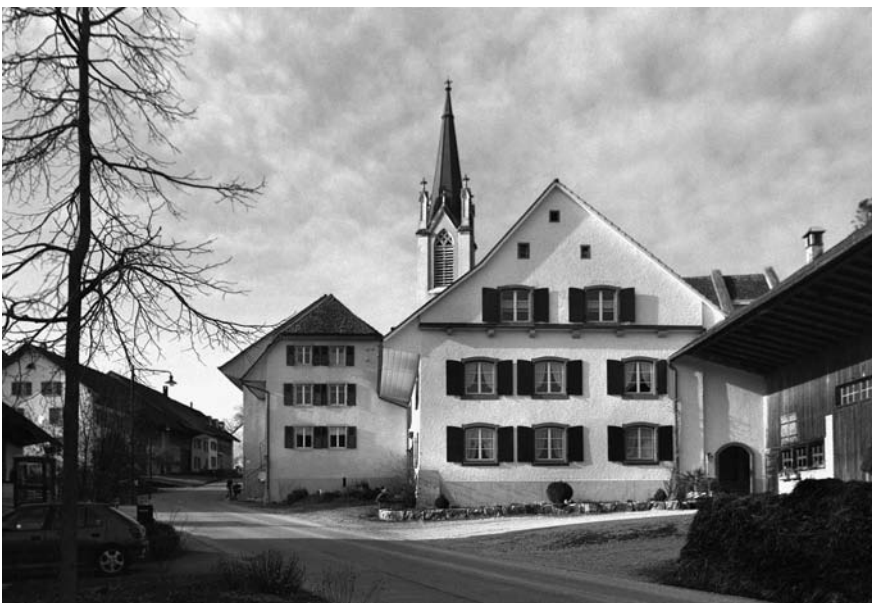
13 Strassenfront von Süden
