Ehemalige Klosteranlage in hügeliger Talmulde. Gepflegt zum Ausstellungsort umgenutzte Klosterbauten mit bedeutendem romanischem Figurenportal. Zugehörige Hofbauten und zeitgenössischer Skulpturenpark in von Wald umgebenem Wiesenland.

## Schöntal

Gemeinde Langenbruck, Bezirk Waldenburg, Kanton Basel-Landschaft

ISOS  
Bundesinventar der schützenswerten Ortsbilder der Schweiz von nationaler Bedeutung

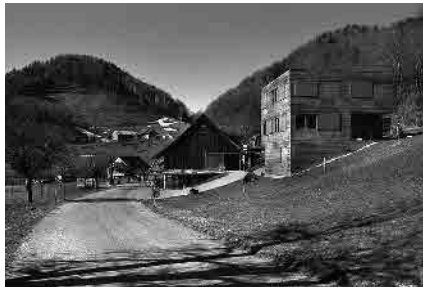
1 Pächterhaus, 2000

Die Landstrasse führt durch Wiesenland (I) auf die Gempfenfluh. Im weiten, vom Bach durchflossenen und von Obstbäumen durchsetzten Gelände verteilen sich zeitgenössische Skulpturen. Eine Obstbaumreihe säumt die Strasse. Bemerkenswert ist das holzverkleidete kubische Pächterhaus (0.0.2). Es bietet

sich den Altbauten nicht an, sondern übernimmt gewissermassen als Bauskulptur einen Vorposten, abgesetzt in respektvoller Distanz vom Kloster. Von den anliegenden Hügeln ergibt sich ein eindrücklicher Blick auf die vielfältig verschachtelte Dachlandschaft des Ensembles.

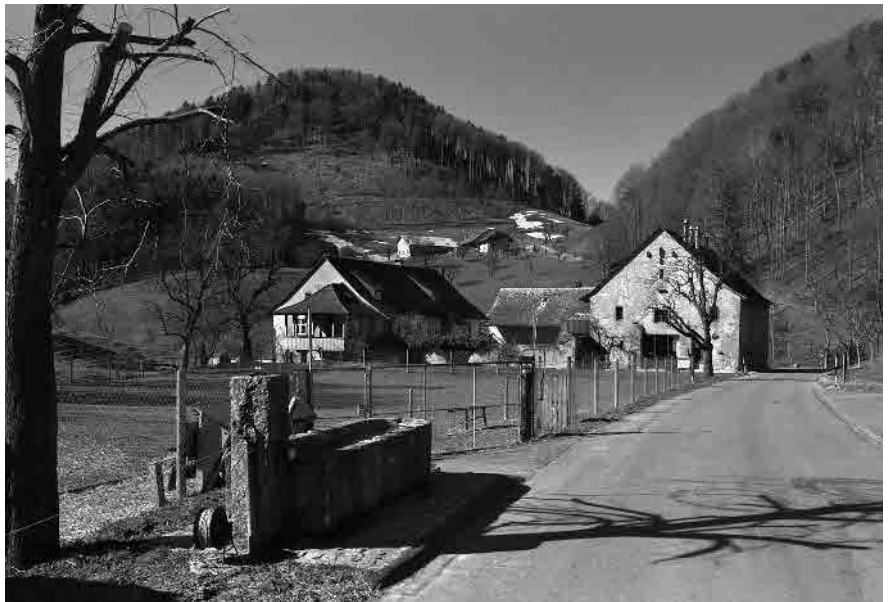
3 Blick in den Klosterhof

Die Klostergebäude (0.1) gruppieren sich um einen teils bekiesten, teils kopfsteinbesetzten Hof. Zugänglich ist dieser sowohl durch eine schmale Passage im Westen zwischen dem Wohntrakt und dem Westflügel des Klosters, als auch – von Norden her – bei der ehemaligen Apsis der Kirche, die heute als Eingang zum Ausstellungsraum dient. Die Zugänge sind verwinkelt, umso weiträumiger erscheint daraufhin der Innenhof. Im Norden und Westen fassen ihn die Kirche und der an sie angebaute Quertrakt, im Süden der zweigeschossige Wohntrakt (0.1.3) mit seinen kleinen Fensteröffnungen. Im Osten schliessen eine Mauer sowie ein prächtiger Zier- und Nutzgarten das Ensemble gegen das Tal hin ab. Die Gebäude richten jeweils die Traufseiten ihrer grossen Ziegeldächer auf den Hof, so dass die Trauflinien ihn optisch umkränzen und die Firste abschliessen. Die Tiefen- und Höhenstaffelung der Bauten wird betont durch die an die Längsseite der Kirche angebaute Holzlaube. So entsteht ein abwechslungsreicher Binnenraum. Eine weitere Laube ist an die Ostseite des Wohngebäudes angefügt.

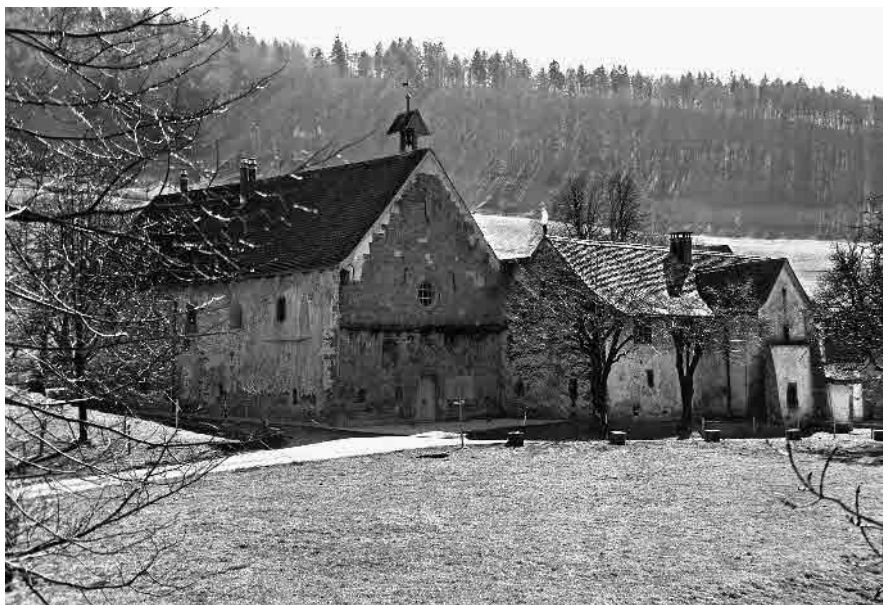
4 Romanisches Kirchenportal, 1187

Die Gebäude sind verputzt, einzig die Kirchenfassade lässt ihre Jurakalkquader sichtbar. Der skulptierte Türsturz zeigt ein Agnus Dei, das Tympanon darüber

hat seinen Schmuck verloren, seine Archivolte wird von einer Löwen- und einer Engelsfigur getragen. Flankiert wird das Portal von zwei Nischen mit einer Muttergottes und einer Heiligenfigur. In Gestaltung und Ikonografie lässt sich eine rustikale Version der Figurenportale des ausgehenden 12. Jahrhunderts erkennen. Mit ihren Skulpturen ist die Fassade ein für die ganze Schweiz seltenes Zeugnis aus dieser Zeit. Von den abgebrochenen drei Chorapsiden zeugen lediglich die in der Aussenmauer sichtbaren Chorarkaden.

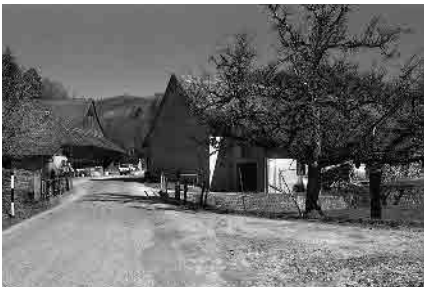
6 Ökonomiebauten beim Kloster

Südlich ein wenig abgesetzt von dieser Anlage steht ein lang gestrecktes Ökonomiegebäude mit spätgotischen Fenstern am hier einseitig von einer Mauer begleiteten Bach (0.1.5). Der spätmittelalterliche Bau wendet seine fensterlose übergiebelte Schmalseite der Strasse zu, verengt diese zusammen mit der auf der anderen Seite gelegenen, giebelständig zur Strasse gerichteten Scheune torartig. Der jüngere Bau zeigt zur Strasse und zum Kloster hin auf seiner ganzen Giebelbreite ein gewalmtes Vordach. Sein Obergeschoss ist holzverkleidet und sein grosses, tief heruntergezogenes Dach auf der einen Seite mit Ziegeln, auf der anderen mit Eternit bedeckt. Die beiden Wirtschaftsbauten begrenzen zusammen mit den Aussenmauern der Klostergebäude eine Art zweiten, äusseren Hof.
