Prächtiges Strassendorf am Zusammenfluss von zwei Bächen. Interessanter Kontrast zwischen den topografisch, räumlich und baulich verschiedenen Ortsteilen im unterschiedlich engen Haupttal. Beeindruckende Zeilen mächtiger Hofbauten und einzigartige Winkelkirche über dem Oberdorf.

Wintersingen

Gemeinde Wintersingen, Bezirk Sissach, Kanton Basel-Landschaft

ISOS
Bundesinventar der schützenswerten Ortsbilder der Schweiz von nationaler Bedeutung

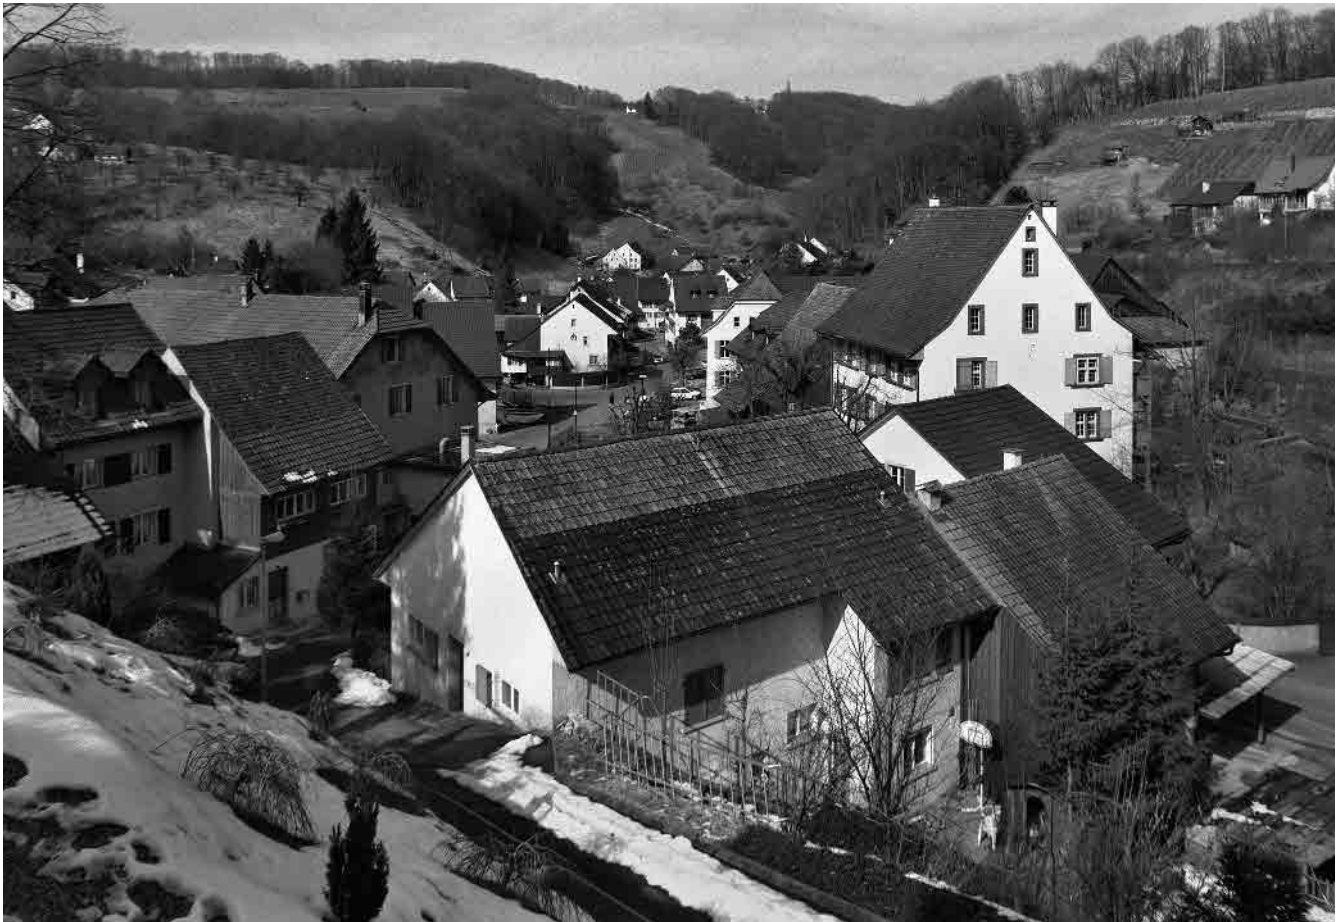
1 Oberdorf

Art	Nummer	Benennung	Aufnahmekategorie	Räumliche Qualität	Arch. hist. Qualität	Bedeutung	Erhaltungsziel	Hinweis	Störend	Bild-Nr.
G	1	Oberdorf, gegen Süden leicht ansteigender, ältester Dorfteil, Folge von platzartigen Strassenerweiterungen und Raumnischen, Bauten 16.–19. Jh.	A	×	×	×	A			1,3–10

In diesem höchstgelegenen Ortsteil ist der Strassenraum von traufständigen, weitgehend zu kurzen Zeilen zusammengebauten Gebäuden begrenzt (1.0.1). Verengungen und platzartige Erweiterungen charakterisieren ihn; zwischen die markanten, manchmal dreigeschossigen Bauernhäuser mit spätgotischen Stilmerkmalen sind im Laufe des 19. Jahrhunderts weitere, meist zweigeschossige Bauernhäuser im Stil des verspäteten Barocks zu stehen gekommen. Sogar entlang der Hauptachse gibt es noch alte Hofvorplätze und Bauerngärten, an den Abzweigungen der Nebengassen stehen Brunnen.

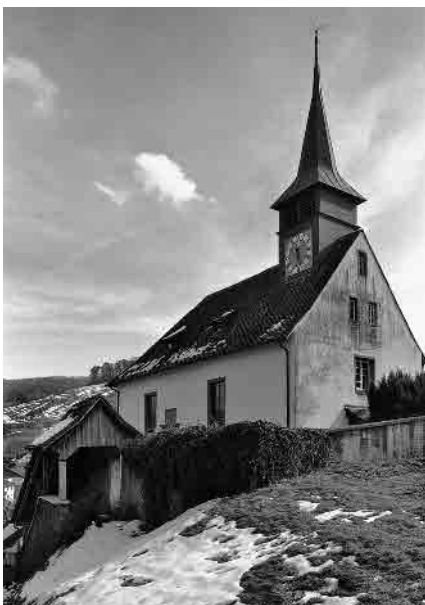
2 Ref. Kirche, 1676

0.1.3	Gehöft mit Atelierbau, dahinter abgesetzter massiver Speicher, 18. Jh.						o		17
U-Ri	I	Steil zum Dorfkern abfallendes Wiesenland samt unmittelbarem Umland der Kirche, Obstbäume	a			X	a			1,2,5
E	0.0.1	Ref., neobarocke Winkelhakenkirche, 1676, renov. 1920, 1979–81, Kirchbezirk mit ummauertem Friedhof und kleinem Beinhaus von 1920				X	A	o		2,5

Sehr reizvoll ist die von überall im Ort sichtbare Situation der Kirche (0.0.1). Das relativ kleine Gotteshaus mit den für die Region typischen rot gestrichenen Fensterverrandungen steht hoch in einem ummauerten Bezirk auf einer Terrasse in der hügeligen Landschaft (I). Der Winkelhakenbau endet im Westen und Süden – dem Dorf abgewendet – mit je einem Giebel. Nahe dem Westgiebel richtet der Dachreiter sein Ziffernblatt zum Dorf. Ein steiler überdachter Aufgang erschliesst die Kirche und den dahinter liegenden Friedhof mit einer kleinen Kapelle. Hinter der Kirche steigt der Wiesenhang an; das Gelände wird betont durch Obstbäume und die Buchengruppe (0.0.3) entlang der sich hinaufwindenden Strasse nach Sissach. In den höheren Bereichen am Hang nordöstlich gegenüber (IV) befinden sich die Rebberge, darunter, gut besonnt, ein Einfamilienhausquartier (VI). Der westliche Gegenhang (II) wird im Süden vom Wintersinger Bach durchquert (0.0.4). Am oberen Lauf befinden sich bereits einige Wohnbauten (0.0.5). Doch durch die Lage im kleinen Bachtobel und den Abstand zur Altbebauung beeinträchtigen sie den Ortskern nicht. Unterhalb des Orts haben sich einige gewerbliche Bauten angesiedelt (VII). Ansonsten steigen die von Obstbäumen bestandenen Wiesen frei von Gebäuden bis an den Waldrand.

Besondere architekturhistorische Qualitäten dank den zahlreichen gut erhaltenen Bauernhäusern. Markante Einzelbauten wie das stattliche Pfarrhaus mit spätgotischen und spätbarocken Stilelementen, die Schule aus dem 19. Jahrhundert, und – das Juwel des Orts – die kleine, von einer hohen Friedhofmauer eingefasste Kirche mit L-förmigem Grundriss.

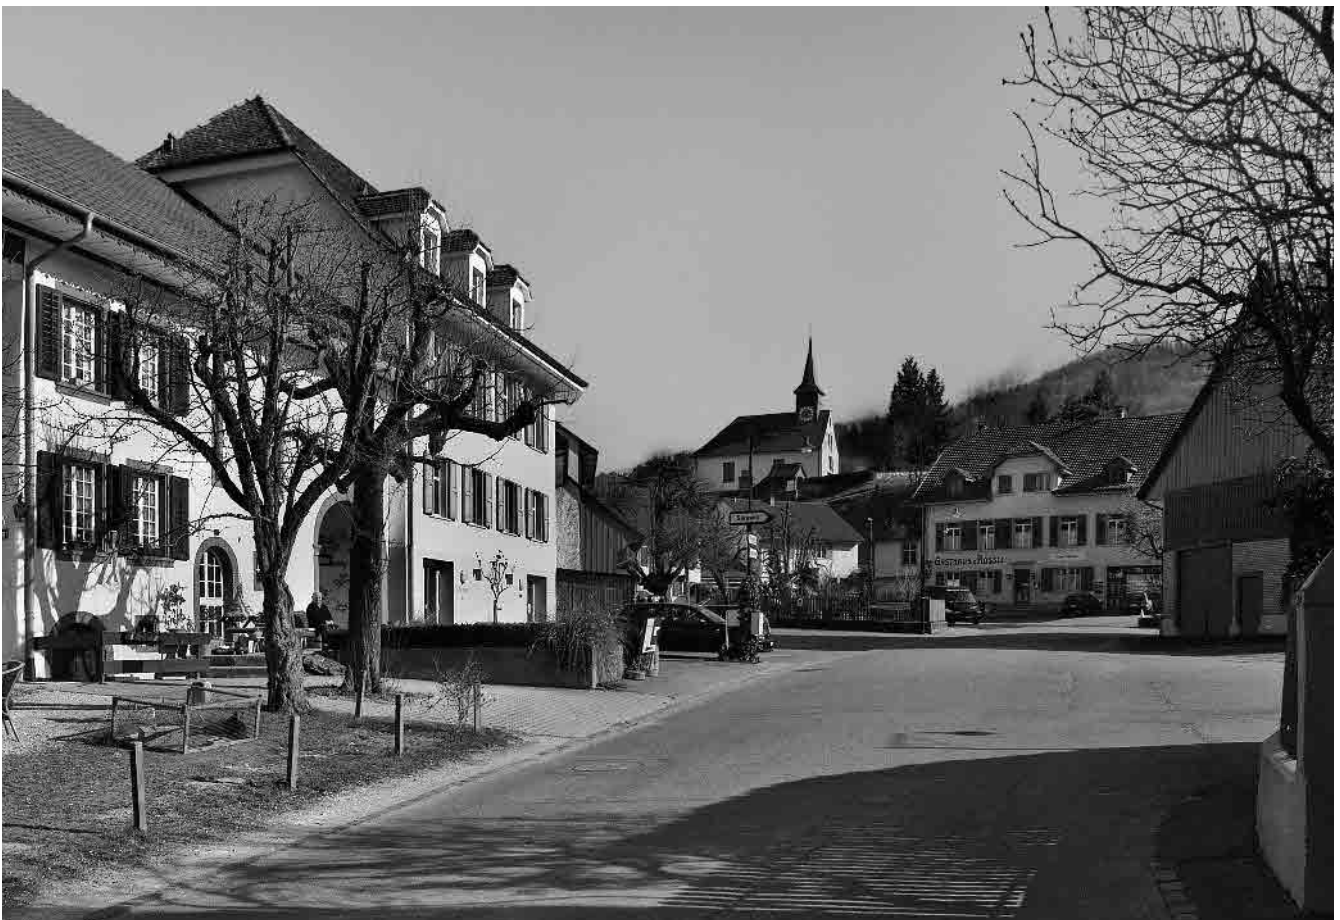
1.0.3	Gasthof «Rössli», zweigeschossiger, vierachsiger Mauerbau, 1912						o		5
	1.0.4	Zentrale dorfplatzartige Weitung mit Kastanie						o		5,7
	1.0.5	Steinerne Brunnen, 19. Jh. (auch 2.0.8, 3.0.5)						o

1.0.6	Im Holmig, Bauernhäuser mit hohen Giebeldächern, Schopfbauten, ab 18. Jh.						o		1
	1.0.7	Schulhaus, zweigeschossig über erhöhtem Kellergeschoss mit Krüppelwalmdach, 1829, erw. 1898, um- und ausgebaut 1999						o		5,6

Das Gasthaus «Rössli» (1.0.3) wendet dem Platz seine vierachsige Hauptfront zu; die Traufe des Krüppelwalmdachs wird von einem kleinen Querriegel durchbrochen. Dem relativ niedrigen und mit grossen Fenstern versehenen Erdgeschoss des Gebäudes ist unschwer die Entstehungszeit im beginnenden 20. Jahrhundert anzusehen. Durch Stall, Buschwerk und Garten wurde der Gasthof räumlich gut in die hier verdichtete Bebauung eingepasst.

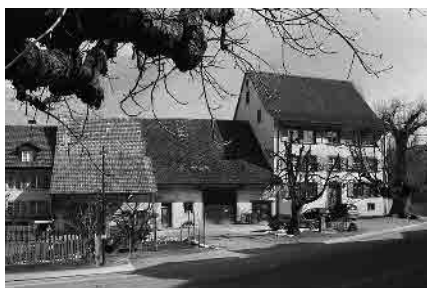
1.0.1	Hauptgassenzug mit Plätzen und nischenartigen Erweiterungen, Wohnhäusern und Ökonomiebauten						o		8,10
E	1.0.2	Dreigeschossiges Pfarrhaus mit hohem Satteldach, 1662, ummauerter Garten, davor über 200-jährige Tanzlinde				×	A	o		7

Die von Gelterkinden kommende Strasse mündet nach einem von mächtigen Mauerbauten eng begrenzten Abschnitt in einen weiträumigen Platz (1.0.4). Zwei prächtige Linden, die eine hohl und mit einem Umfang von mehreren Metern, leiten die trichterförmige Öffnung ein. Sie sind so gross, dass sie das Pfarrhaus, eines der schönsten im Kanton, beinahe verdecken (1.0.2). Der traufseitig zur Strasse stehende Bau mit einer mittleren Treppe und erhöhtem Erdgeschoss zeigt im Giebel über den drei Vollgeschossen zwei Stockwerke und ein schmales Estrichgeschoss. So überragt er die ihm angebauten Bauernhäuser. Eine Mauer fasst ihn ein. Der leicht haldige, gekieste Platz davor erstreckt sich auch vor den anschliessenden Stallteilen. Auf der gegenüberliegenden Strassenseite beleben ein Brunnen und eine Kastanie (1.0.4, 1.0.5) den sich hier zu einem eigentlichen Dorfplatz weitenden Strassenraum.

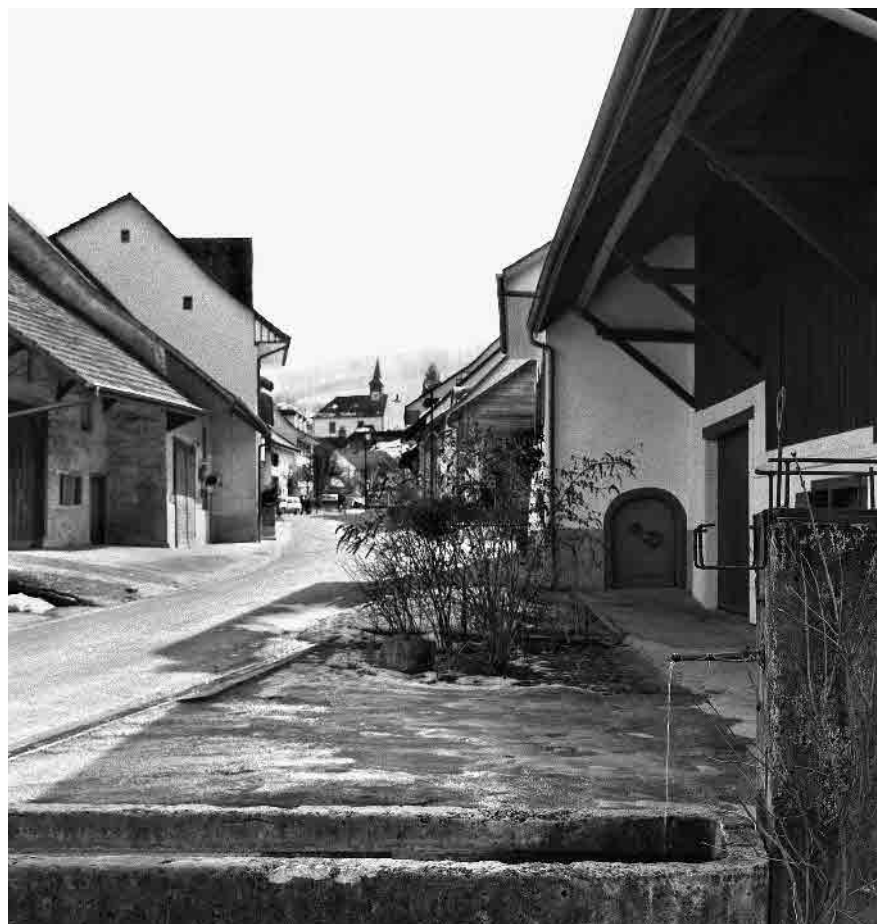
10

3.0.10	Bauernhaus von 1844, Holzverschalter Anbau in gleicher Grösse mit gedrehtem First, 2. H. 20. Jh.						o	o	
B	0.1	Im Graben, in den Hang gestaffelte Bebauungsachse, Bauernhäuser mit Ökonomie, 18./19. Jh.	AB	/	/	X	A			13

In einer kleinen Mulde des Wintersinger Bachs staffelt sich das Ensemble «Im Graben» (0.1) den Hang hinauf.

Vom Plätzchen mit der Linde führt ein Erschliessungssträsschen über den Bach zur kleinen Hofgruppe «Im Graben» (0.1). Diese wird eingeleitet durch eine fast parallel zum Bach verlaufende Zeile aus dem 19. Jahrhundert mit Milchlokal und Käserei (0.1.1). Etwas ältere Gehöfte staffeln sich den Hang hinauf, die meisten Ökonomieteile sind allerdings ziemlich verändert.

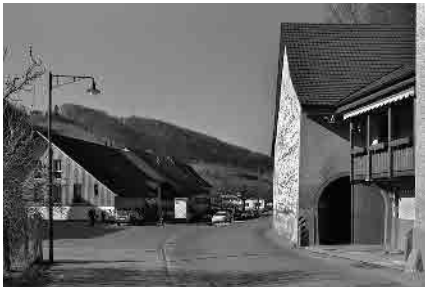
2.0.1	Gemeindezentrum und Feuerwehrdepot, unsensibel gestalteter Vorplatz mit Brunnen, 1997							o	
	2.0.2	Taufseitig zur Strasse stehende Bauernhauszeile, Kopfbau mit aufdringlichem Holzverschlag, Vorgärten, 1762–92						o	o	11

den, vorkragenden Terrasse, ein modernistischer Tuffsteinbrunnen. Zwei der langen traufständigen Zeilen von Bauernhäusern und Scheunenbauten werden in ihrer Flucht durch unsorgfältige Einbauten am Kopfende beeinträchtigt (2.0.2, 2.0.9).

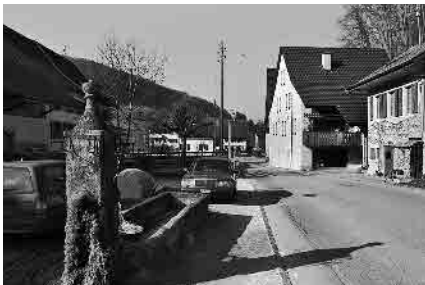
2.0.3	Denkmal für Heinrich Grieder (1821–1913) unter Felsvorsprung, Naturstein, 1969						o		
	2.0.4	Ehem. Meierhof, dreigeschossiges, giebelständiges Wohnhaus, M. 16. Jh., mehrmals umgebaut						o		12

Etwas in der Mitte des Gebiets öffnet sich bei einer Linde (2.0.5) die Bebauung bachseitig mit einem umhagten Zier- und Gemüsegarten (2.0.6). Auf der Bergseite rückt eine Zeile von Hofbauten nahe an die Strasse. Hier befindet sich der ehemalige Meierhof (2.0.4), dem seine Funktion heute nicht mehr anzusehen ist.

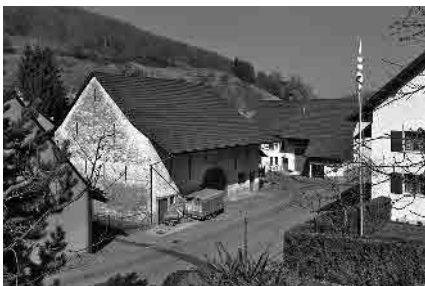
14 Unterdorf

3.0.1	Reihe giebelständiger, mehrheitlich kleiner Wohn- und Bauernhäuser						o		14
	3.0.2	Altbauten mit unsorgfältigen holzverkleideten Anbauten und grossen Fensterflächen, umgebaut 4. V. 20. Jh.							o

Der sich in die breiter werdende Talsohle öffnende Ortsteil (3) besteht aus zwei räumlich sehr unterschiedlichen Strassenzügen, die sich am Gebietseingang verzweigen. Die Bauten entlang der Durchgangssachse stehen in der Mehrheit giebelseitig zur Strasse (3.0.1). Die älteren Höfe sind verschachtelt und werden zum Teil von Wohnhäusern aus der Wende zum 20. Jahrhundert und jüngeren Bauten unterbrochen. Zwischen Bach und Durchgangssachse befinden sich die kleinsten und bescheidensten Häuser, zum Teil Ökonomiebauten, zum Teil Kleinbauernhäuser. Die meist erst im Laufe des 19. Jahrhunderts erstellten Bauten sind schlichter und zeigen weniger Stilmerkmale als jene im Oberdorf. Die Strasse ist hangseitig durch eine Mauer ziemlich geradlinig definiert, während talseitig Gärten und einige ausgeräumte Vorplätze ein- und ausbuchten.

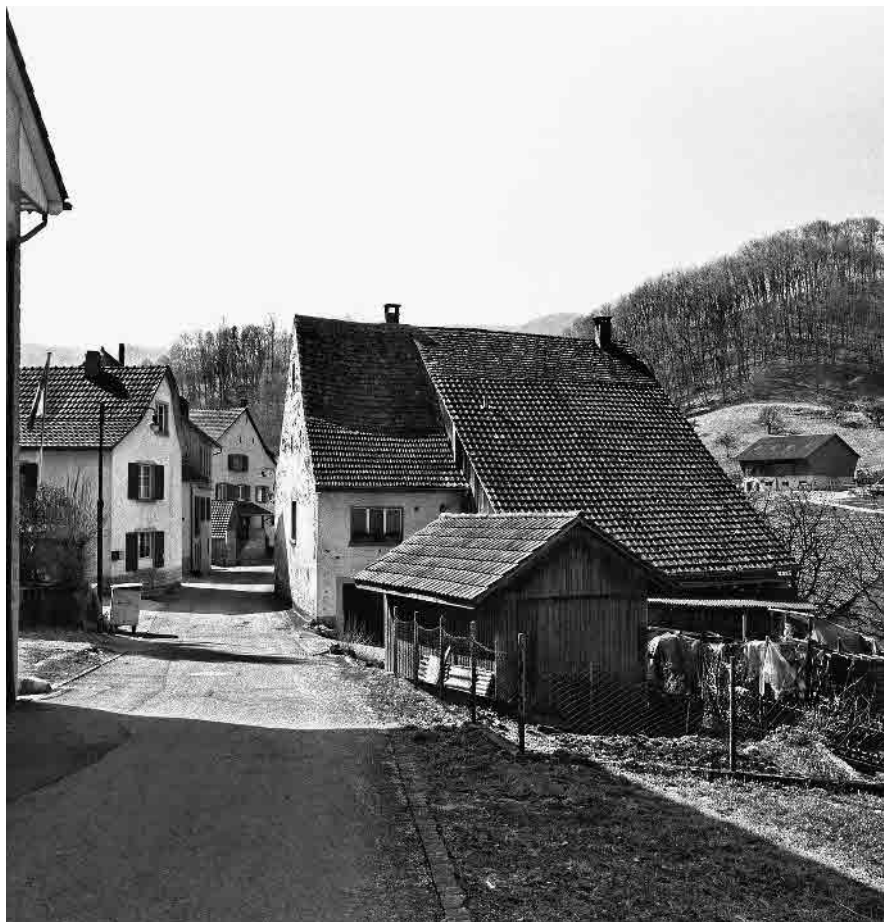
3.0.3	Ehem. Mühle, verbunden mit Scheune durch gedeckte Brücke, Scheunentor, dat. 1839						o		
	3.0.4	Silhouettenprägende giebelständige Höfe, zweigeschossig mit Walmdächern, ab E. 18. Jh.						o		17

0.1.1	Auf Bachraum orientierte Zeile mit Milchlokal, 1842, ausgeräumter Vorplatz						o		
	0.1.2	Durch gestaffelte Höfe von 1761 und 1841 gefasste, geschwungen ansteigende Nebenachse						o		17

Am Hang entlang des oberen Strassenzuges staffeln sich in lockerer Anordnung deutlich grössere Höfe (3.0.4). Die mächtigen Giebelbauten beherrschen, insbesondere vom unteren Strassenraum und von der

Flanke des Chienberges aus gesehen, den Hang mit ihren erhöht über der oberen Erschliessungsachse liegenden Giebelfronten. Die Mehrzahl der Wohnteile orientiert sich nach Westen zum Tal, während die Ökonomieile rückwärtig in den Hang gebaut sind. Einige Häuser wurden in den letzten Jahren etwas verbaut (3.0.2). Am meisten stören im Unterdorf jedoch nicht solche Um- und Anbauten, sondern die neuen Häuser zuunterst in der Bebauung. Der klotzige Wohnbau (3.0.8) mit der mächtigen Stützmauer und den Garagen und etwas weniger die erhöht zwischen den beiden Strassenzügen hingestellten Giebelbauten (3.0.9) beeinträchtigen ihre unmittelbare Nachbarschaft und verunklären die strukturell differenzierte Bebauung entlang der beiden Strassenzüge.
