SANIERUNG UND UMNUTZUNG BUCHHÜSLI, ERSATZNEUBAU ATELIER ORMALINGEN, MÜHLEGASSE 106A

Nr. 10 Beispielsammlung | Sanierung, Umnutzung, Ersatzneubau | Ormalingen, Mühlegasse 106a | © Kantonale Denkmalpflege, Fachbereich Ortsbildpflege | 2014

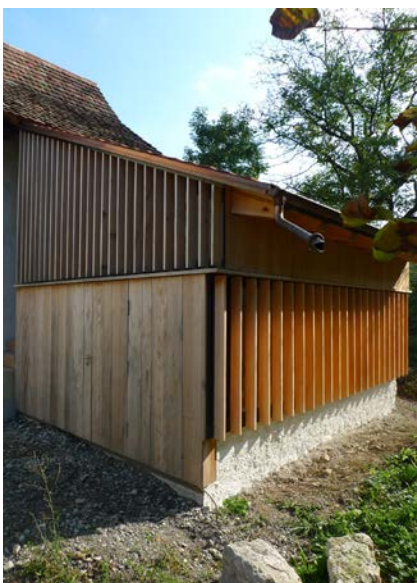
6 | Lattung als Lichtfilter und Sonnenschutz

Für die Hauptnutzung, das Atelier, wird an Stelle des Schopfes in traditioneller Zimmermannstechnik ein neues Volumen errichtet. Die ehemals hölzerne Haut erhielt zusätzliche Funktionen: Eine grossflächige Isolierverglasung dämmt und bringt ausreichend Licht. Die vorgelagerte Schicht aus lamellenartig gesetzten Brettern erzeugt die ursprüngliche geschlossene Wirkung und schützt auf der Süd- und Westseite vor Blendung und vor Einblicken. Brettprofile und -abstände variieren dabei. Sie sind abgestimmt auf den Lichtbedarf, den Winkel der einfallenden Sonne und der beabsichtigten Wirkung von aussen.

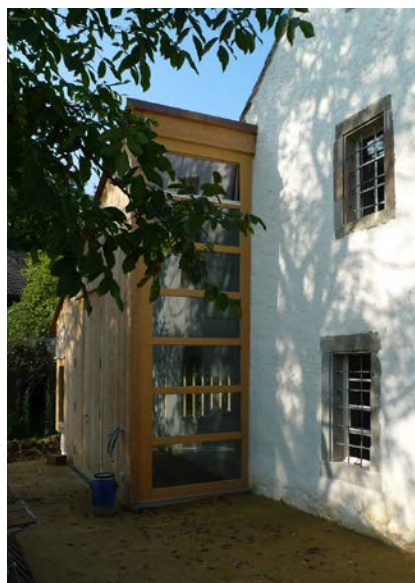
7 | Rückseitiger Anschluss an den Altbau
