Landwirtschaftliches Zentrum Ebenrain

BÖSCHUNGSRUTSCH TALSEITIG WEG

ÜBERDECKTER DOPPELWANDIGER HOLZKASTEN

BÖSCHUNGSRUTSCH BERGSEITIG AUF WEG HOLZROST

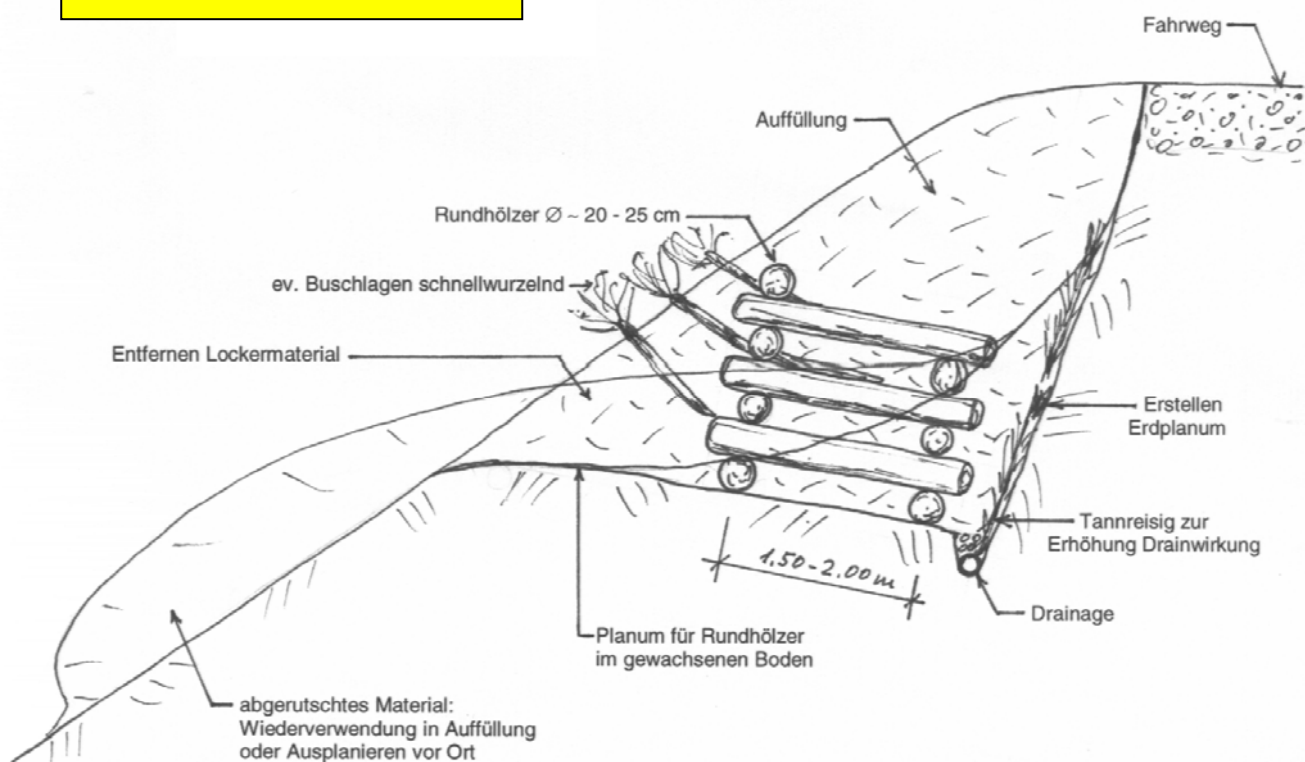
Holzkasten mit einer Neigung von mindestens 5:1 einbauen

Abstand der Querhölzer rund 2.00 m

Rundhölzer mit Nägeln (ev. Armierungseisen) \varnothing 12 - 20 mm verbinden

Holzkasten während oder unmittelbar nach dem Hinterfüllen begrünen

Steckhölzer und Buschlagen mit ausschlagfähigen, einheimischen, standortgerechten Hölzern (ev. Forstdienst beziehen)

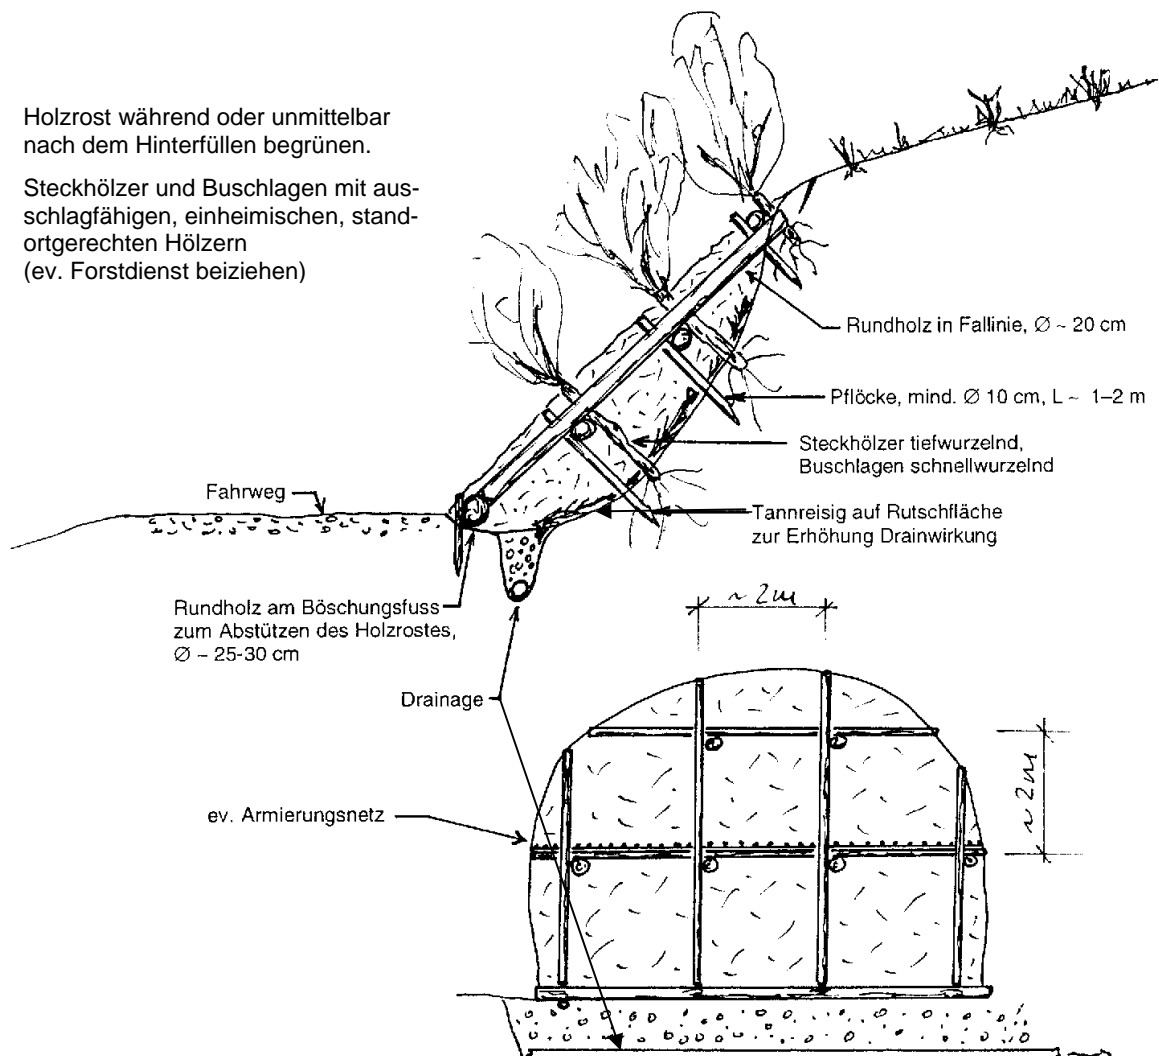
Loses Material aus der Rutschfläche entfernen.

Aus dem Hang austretendes Wasser mit Drainage fassen
und aus Rutschgebiet ableiten

Holzrost während oder unmittelbar
nach dem Hinterfüllen begrünen.

Steckhölzer und Buschlagen mit aus-
schlagfähigen, einheimischen, stand-
ortgerechten Hölzern
(ev. Forstdienst beiziehen)
